**KOMPLIKACIJA POPUŠTANJA
FIKSACIJSKOG VIJKA BATALJKA KOD
CEMENTIRANIH
IMPLANTOPROTETSKIH RADOVA –
PRIKAZ SLUČAJA**

POSLIJEDIPLOMSKI SPECIJALISTIČKI RAD

ABUTMENT SCREW LOOSENING OF CEMENT-RETAINED IMPLANT PROSTHETIC RESTORATIONS - CASE REPORT OF COMPLICATION

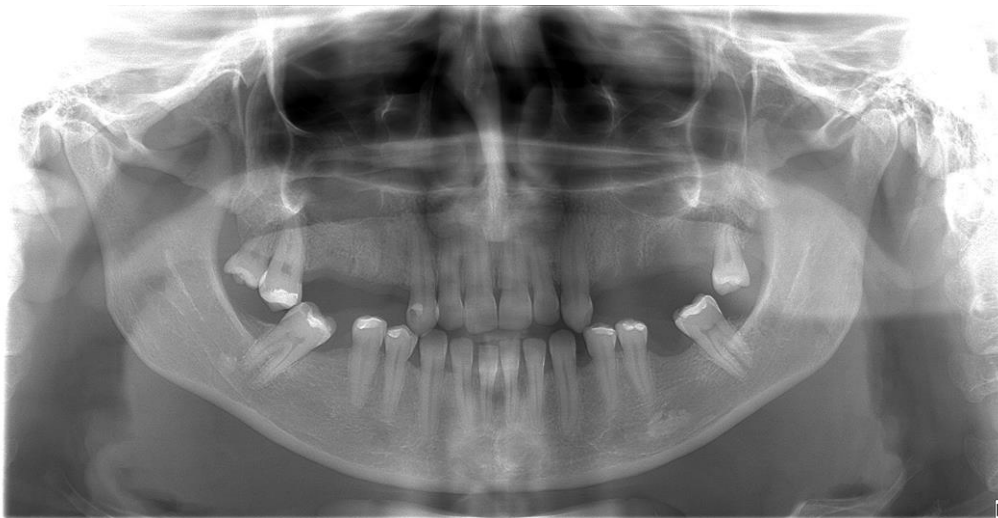
Slika 1. Ortopantomogram

Ortopantomogram (Slika 1) predstavlja najčešće korištenu 2D rendgensku snimku kojom dobivamo prikaz kosti u dvije dimenzije.

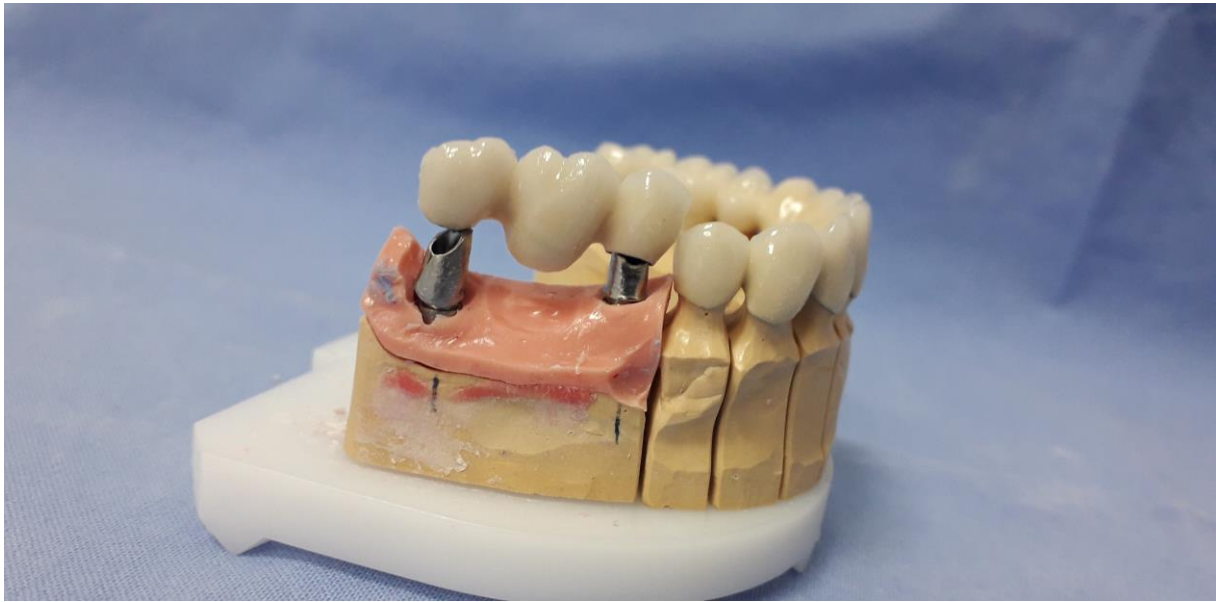
Slika 4. Metalkeramički most na cementiranje, nošen implantatima

Osim vijaka, u implantoprotetici, za pričvršćenje fiksnih radova koristimo i cement, koji ima ulogu popunjavanja mikropukotine između implantata i bataljka (Slika 4). Prednost ovog načina pričvršćivanja je mogućnost izrade visoko estetskih protetskih radova. Također, izrada cementiranih implantoprotetskih nadomjestaka jednostavnija je od vijcima pričvršćenih zbog mogućnosti korištenja konvencionalnih kliničkih i laboratorijskih protetskih tehnika (12,13).

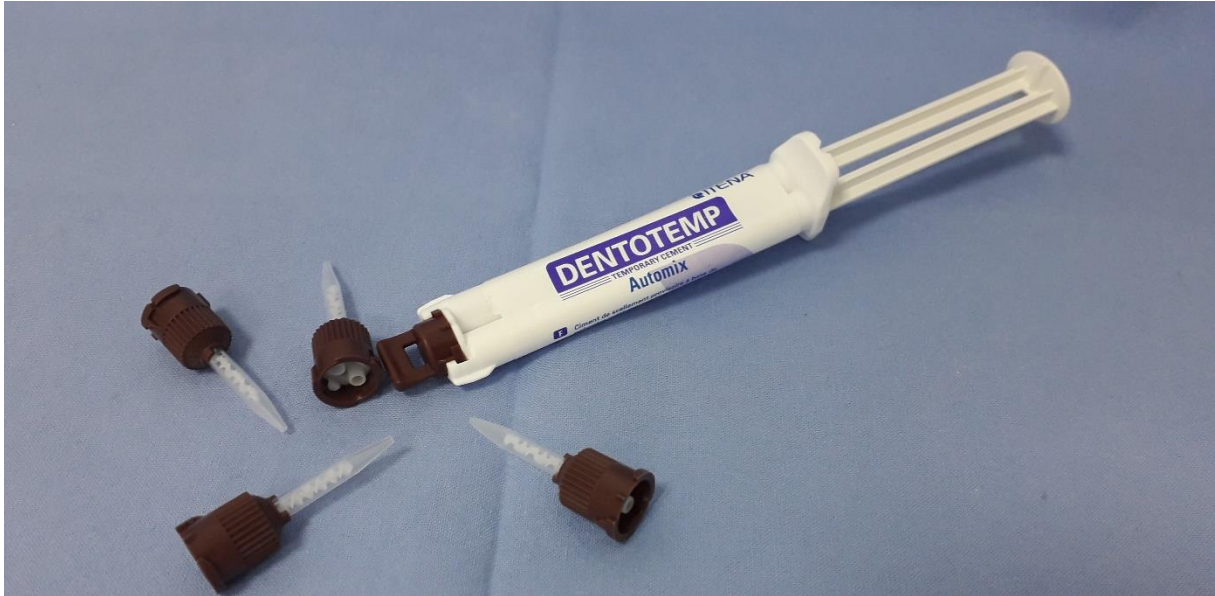
Slika 5. Privremeni cement na bazi cinkovog oksida

- a) privremene: cinkov oksid sa ili bez eugenola te kompozitni cement (Slika 5)
- b) za dulje vrijeme privremenog cementiranja: kompozitni te cink-oksadni cementi s dodatkom metaakrilata
- c) trajne: kompozitni, cink-oksifosfatni i staklenoionomerni cementi (Slika 6) (15).

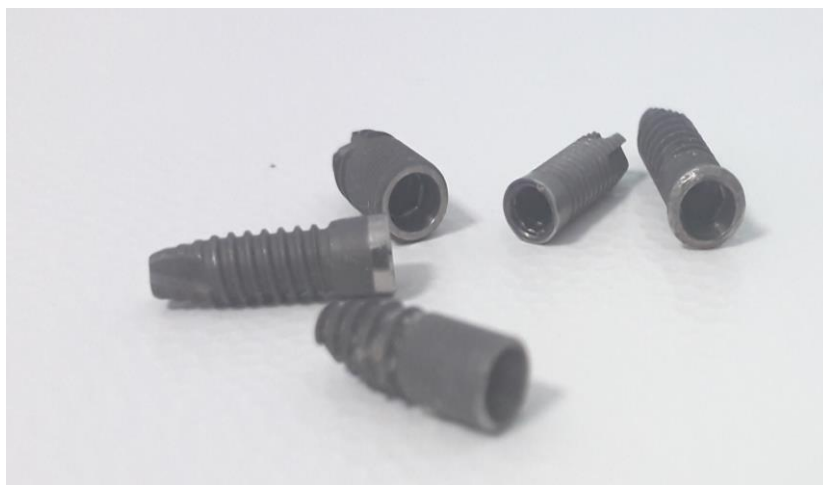
Slika 7. Implantati s unutarnjim spojem

Prednost unutarnjih spojeva jest stabilnija veza implantata i nadogradnje zbog manjeg mehaničkog opterećenja vijka, što je uzrok bolje raspodjele mehaničkih sila koje manje opterećuju okolnu kost, te smanjenog broja rotacijskih pomaka (17). Također, omogućuju bolju mehaničku stabilnost i estetske rezultate (18).

Kao što je navedeno, postoje razni oblici unutarnjeg spoja nadogradnje i implantata (Slika 7). Promjena platforme se preporuča za postizanje izlaznog profila kako bi se dobio što bolji estetski izgled. Kod promjene platforme različit je promjer bataljka i izlaznog profila implantata. Nakon postavljanja implantata u kost, često dolazi do resorpcije kosti u području vrata implantata (između 0,1 i 3,0 mm). Viša razina kosti oko ramena implantata prisutna je kod sustava sa promjenom platforme, što je direktno povezano sa integracijom i preživljenjem inseriranog implantata. Odmicanjem spoja implantata i nadogradnje od ruba marginalne kosti nastoji se spriječiti ili makar smanjiti gubitak kosti u vertikalnoj dimenziji kod dvodijelnih implantoloških sustava (18).

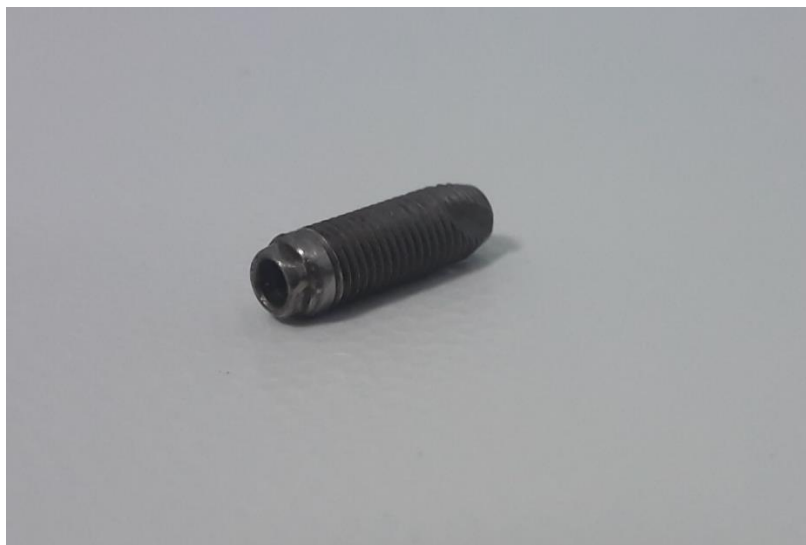
Slika 8. Implantat s vanjskim spojem

Vanjski spoj implantata i nadogradnje je bio prisutan u prvim implantološkim sustavima. Izgledao je poput ravnog dosjeda kombiniranog s antirotacijskim elementima, koje čini izbočina na implantatu, a udubljenje na nadogradnji (Slika 8). Najčešće korišteni antirotacijski element je šesterokutni heksagonski poligonalni oblik. Vijak je taj koji spaja spojne plohe, i vrlo je važno zatezati vijak prema preporuci proizvođača (19).

Zbog pojave brojnih komplikacija takvih spojeva, poput oslabljene mehaničke stabilnosti, lomova vijaka (osobito između 1.4-2.2 mm) između nadogradnje i implantata (jer je najveće

opterećenje na njemu), neodgovarajućih antirotacijskih tijela i posljedičnih rotacijskih pomaka, došlo je do razvoja unutarnjih spojeva nadogradnje i implantata. Opterećenje fiksacijskog vijka bataljka najveće je kod implantoloških sustava s vanjskom konekcijom – već i mali rotacijski pomaci mogu uzrokovati popuštanje, oštećenje i u konačnici lom vijka. Prema literaturi, mikropomaci do 2° nemaju negativan utjecaj na stabilnost fiksacijskog vijka, dok oni između 3° i 10° dodatno opterećuju vijak i dovode do smanjenja mehaničke stabilnosti i popuštanja veze (17).

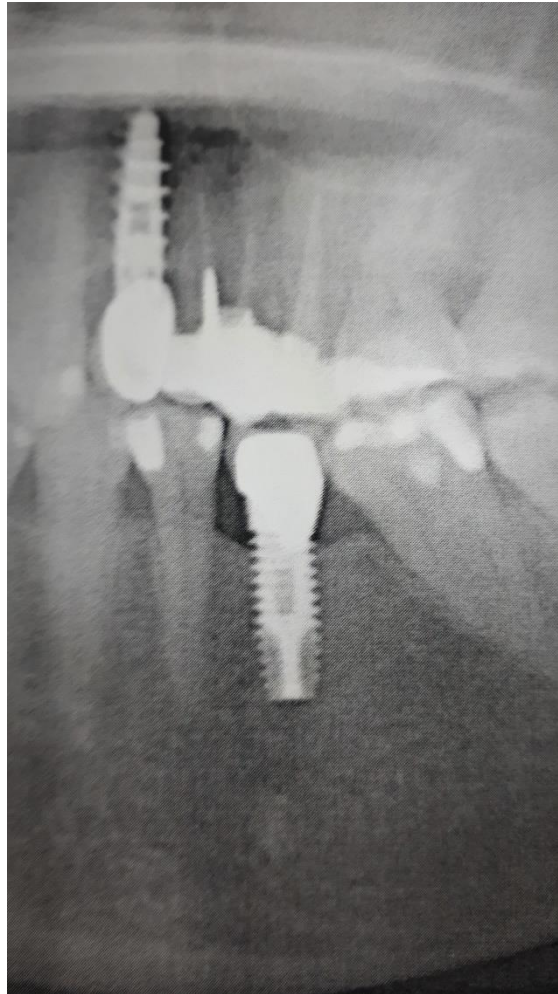
Slika 9. RTG snimka

Kliničkim pregledom i RTG-dijagnostikom (Slika 9) ustanovljeno je da se najvjerojatnije radi o komplikaciji popuštanja fiksacijskog vijka bataljka. Resorpcija kosti oko implantata iznosi 1,9 mm, a tkivo oko implantata je bez upalnih procesa, te oralnu higijenu pacijent uredno provodi. Okluzalna ploha krunice je umjerene morfologije (Slika 10), a zbog male angulacije

implantata, na RTG-u jasno je prikazan i fiksacijski vijak u ležištu unutar implantata, što predstavlja vrlo povoljnu situaciju za reparaturu rada.

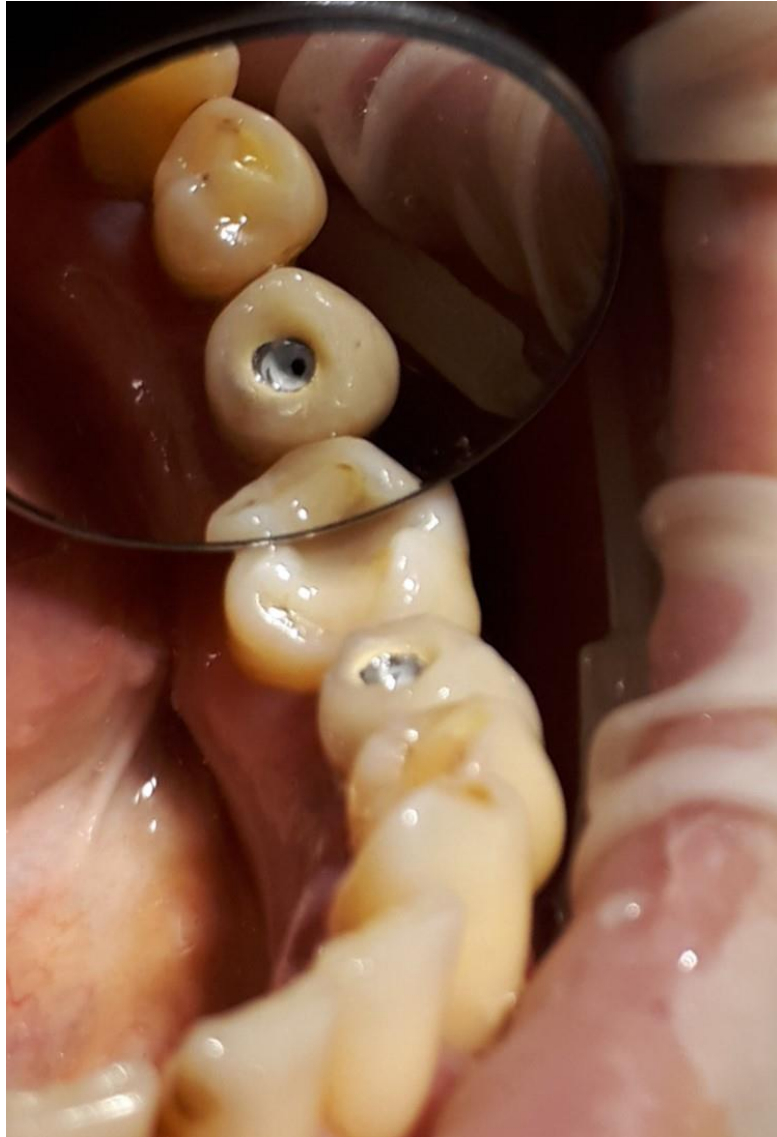
Slika 11. Prikaz metala, sloja cementa i trepanacijskog otvora

Nakon određivanja smjera preparacije i izlazišta vijka (pomoću RTG snimke) dijamantnim okruglim svrdlom uklonjen je sloj keramičkog materijala i opakera na griznoj plohi krunice 35. Promjer kaviteta na keramici je proširen u opsegu za 1 milimetar od promjera budućeg otvora metala, kako bi se preveniralo nekontrolirano pucanje keramike prilikom preparacije kroz metal. Nakon probijanja sloja metala, dolazi se do bijelog sloja cementa (Slika 11).

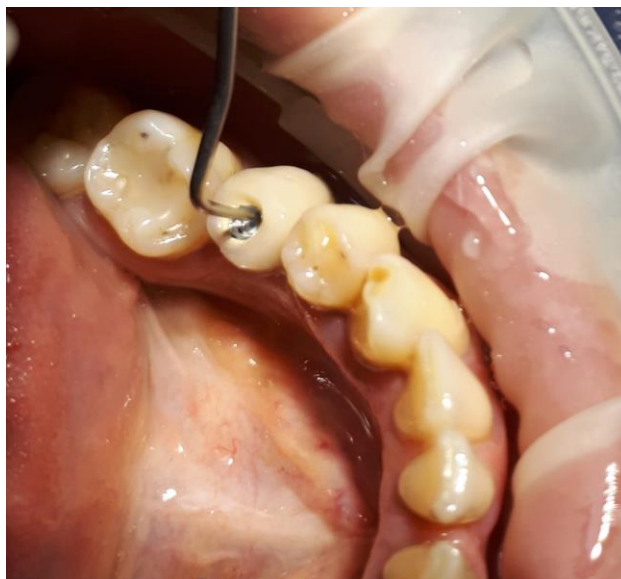
Slika 12. Sondiranje trepanacijskog otvora

Nakon probijanja sloja cementa, stomatološkom sondom je sondiran trepanacijski otvor (Slika 12 – time potvrđujemo ili mijenjamo smjer trepanacije otvora prema fiksacijskom vijku bataljka).

Potvrdivši smjer trepanacije pomoću sonde, pažljivo se nastavilo proširivanje trepanacijskog otvora sve do dimenzija širine glave fiksacijskog vijka.

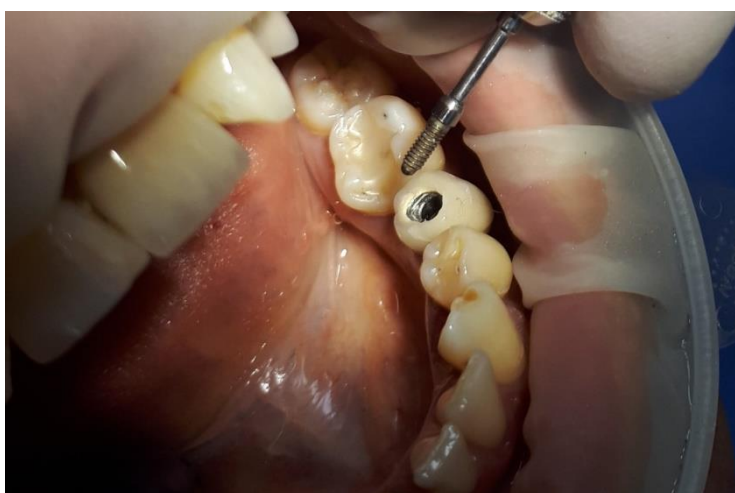
Slika 13. Fiksacijski vijak izvađen bez oštećenja

Fiksacijski vijak je potom u potpunosti uklonjen pomoću odgovarajućeg ključa, pazeći pritom da smjer trepanacije otvora i dimenzija otvora omogućuju nesmetano uklanjanje vijka iz bataljka i krunice (Slika 13).

Jednom uklonjen stari fiksacijski vijak po mogućnosti je potrebno zamijeniti novim zbog opasnosti od oštećenja prilikom nošenja implantoprotetskog rada ili prilikom uklanjanja razlabavljenog vijka iz bataljka i krunice.

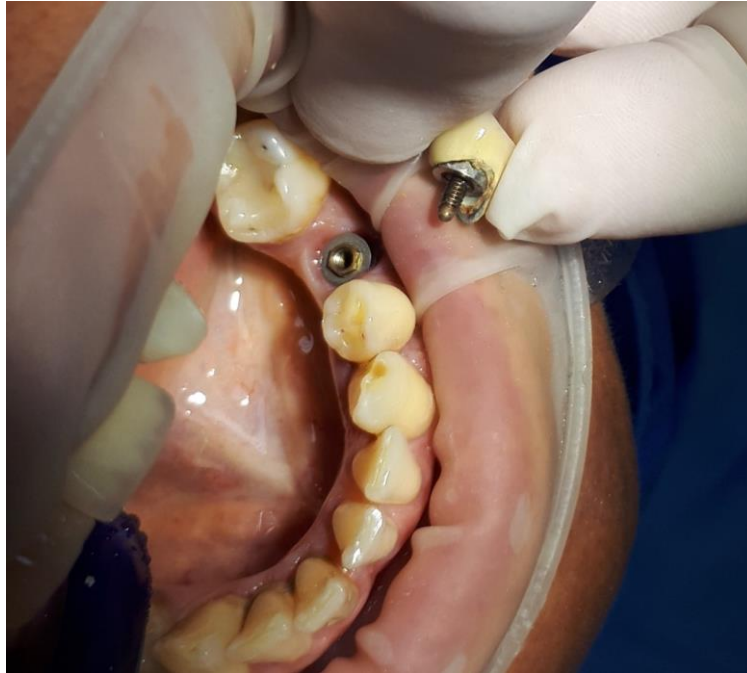
Slika 14. Krunica sa nadogradnjom

Uspješno uklonjena krunica sa bataljkom (Slika 14) sada predstavlja vijčanu konstrukciju te se kao takva nakon čišćenja te uzimanja otiska vraća u usta pacijenta kao privremena krunica do izrade novog implantoprotetskog rada.
