**KOMPLIKACIJA POPUŠTANJA  
FIKSACIJSKOG VIJKA BATALJKA KOD  
CEMENTIRANIH  
IMPLANTOPROTETSKIH RADOVA –  
PRIKAZ SLUČAJA**

POSLIJEDIPLOMSKI SPECIJALISTIČKI RAD

Zagreb, 2021.

### **ABUTMENT SCREW LOOSENING OF CEMENT-RETAINED IMPLANT PROSTHETIC RESTORATIONS - CASE REPORT OF COMPLICATION**

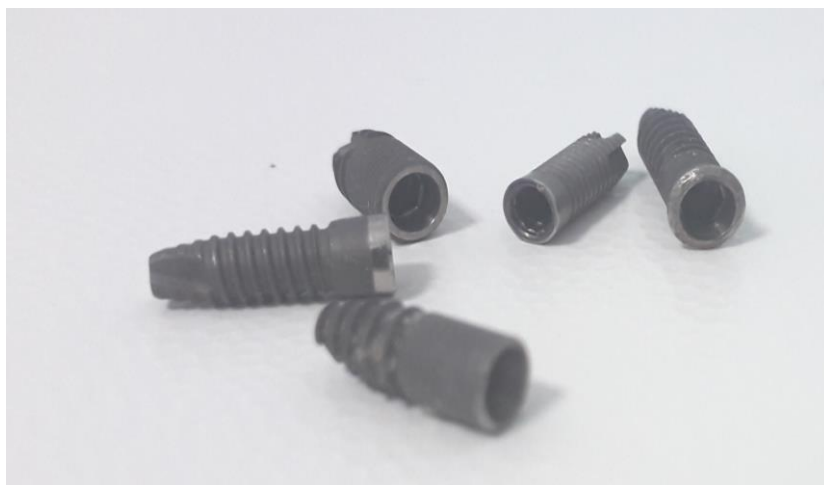
Slika 7. Implantati s unutarnjim spojem

Kao što je navedeno, postoje razni oblici unutarnjeg spoja nadogradnje i implantata (Slika 7). Promjena platforme se preporuča za postizanje izlaznog profila kako bi se dobio što bolji estetski izgled. Kod promjene platforme različit je promjer bataljka i izlaznog profila implantata. Nakon postavljanja implantata u kost, često dolazi do resorpcije kosti u području vrata implantata (između 0,1 i 3,0 mm). Viša razina kosti oko ramena implantata prisutna je kod sustava sa promjenom platforme, što je direktno povezano sa integracijom i preživljenjem inseriranog implantata. Odmicanjem spoja implantata i nadogradnje od ruba marginalne kosti nastoji se spriječiti ili makar smanjiti gubitak kosti u vertikalnoj dimenziji kod dvodijelnih implantoloških sustava (18).

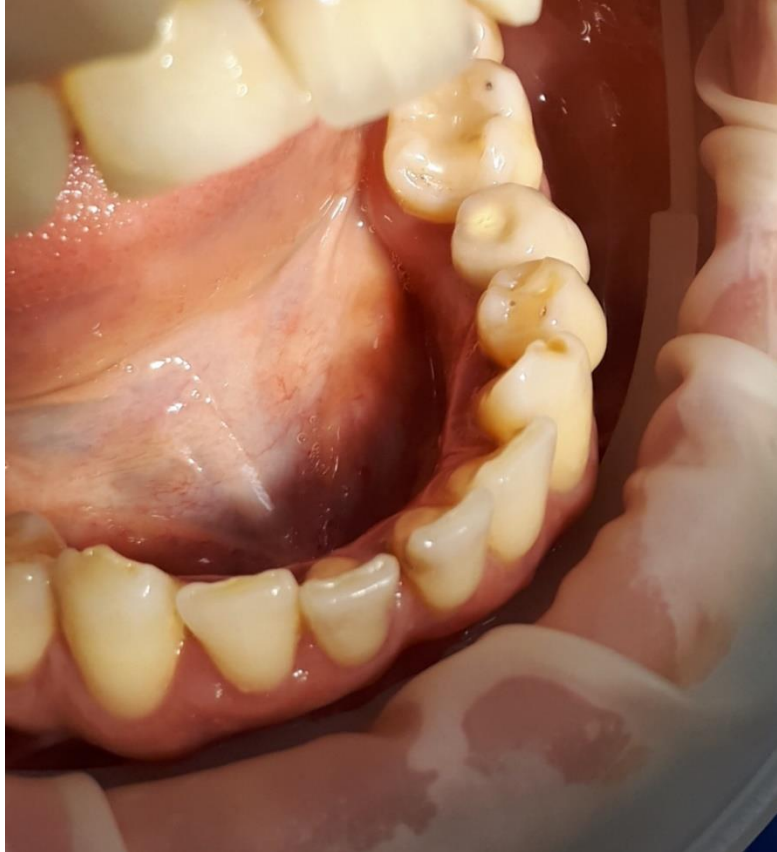
Kliničkim pregledom i RTG-dijagnostikom (Slika 9) ustanovljeno je da se najvjerojatnije radi o komplikaciji popuštanja fiksacijskog vijka bataljka. Resorpcija kosti oko implantata iznosi 1,9 mm, a tkivo oko implantata je bez upalnih procesa, te oralnu higijenu pacijent uredno provodi. Okluzalna ploha krunice je umjerene morfologije (Slika 10), a zbog male angulacije

Slika 10. Prikaz implantoprotetskog rada
