Komplikacije fiksno-protetske terapije

Master's thesis / Diplomski rad

2023

Degree Grantor / Ustanova koja je dodijelila akademski / stručni stupanj: **University of Zagreb, School of Dental Medicine / Sveučilište u Zagrebu, Stomatološki fakultet**

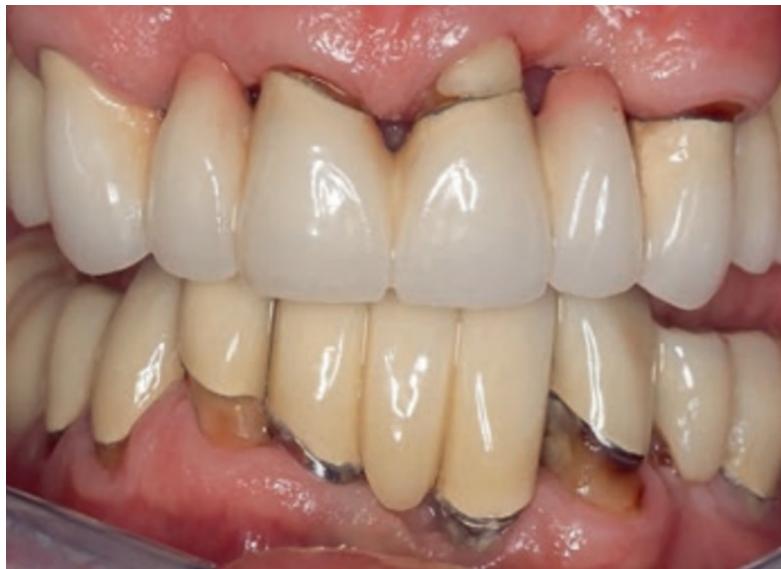
Slika 1. Sekundarni karijes vidljiv uz rubove krunica.

Precizna prilagodba rubova nadomjestka od iznimne je važnosti za uspjeh terapije. Karijes najčešće nastaje kada cervikalni rub preparacije nije ujednačen i kada nije osiguran dosjed nadomjestka do ruba preparacije. Nepravilni i nekontinuirani rub preparacije stvara uvjete za nakupljanje plaka osobito u slučaju kada je rub preparacije smješten subgingivno. Plak se nakuplja na mjestu koje nije dostupno čišćenju i tada raste rizik za nastanak cervikalnog karijesa. Zbog toga je, kada god je to moguće, rub preparacije potrebno smjestiti supragingivno ili u razini gingive. Na taj je način pacijentu omogućeno lakše čišćenje (2).

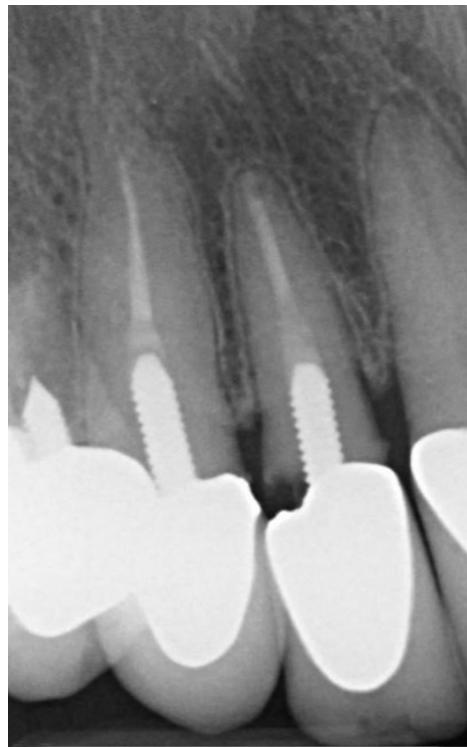
Slika 2. Karijes zuba nosača.

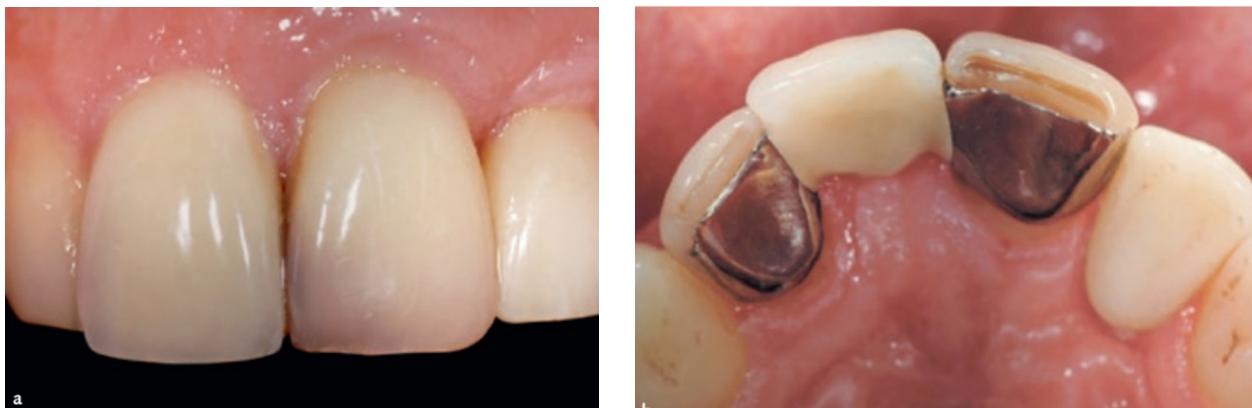
Slika 3a i 3b. Gubitak retencije na metal-keramičkom adhezijskom mostu i u nekoliko mjeseci stvorena velika karijesna lezija. Preuzeto s dopuštenjem izdavača: (3)

Gubitak retencije i odcementiravanje povezani su s većom učestalošću karijesa. To je osobito važno kod višečlanih mostova gdje odcementiravanje jednog člana može proći neopaženo i vrlo brzo rezultirati karijesnom lezijom (3).

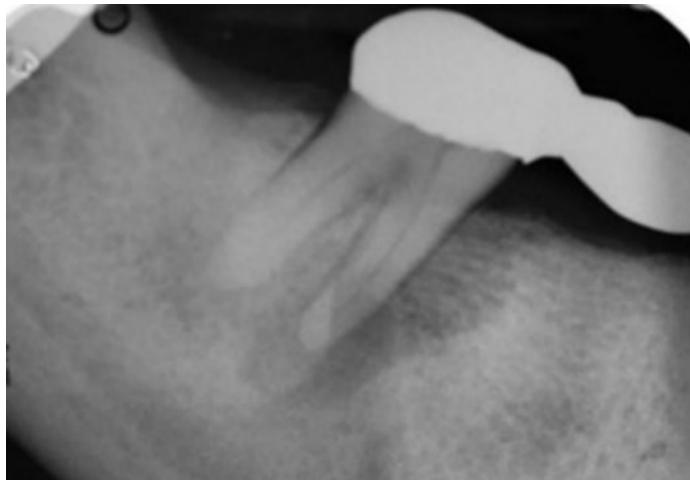
Slika 4. Periapikalna lezija na zubu nosaču mosta.

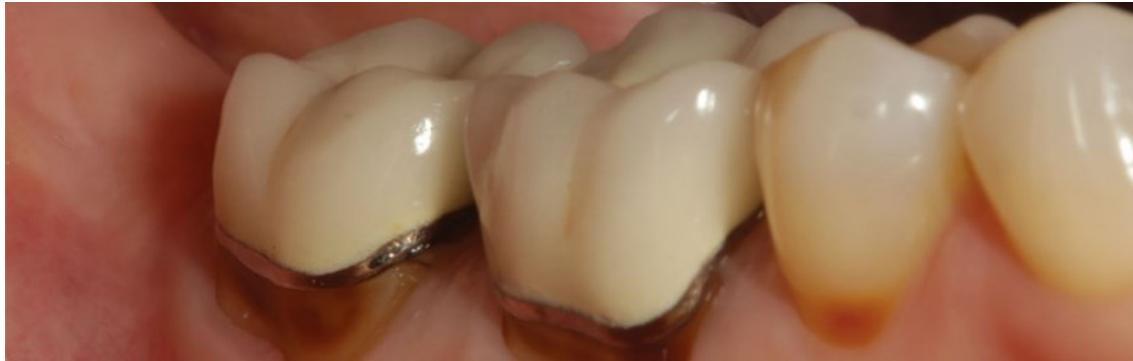
Slika 5. Gingivna recesija na zubima nosaćima metal-keramičkih krunica.

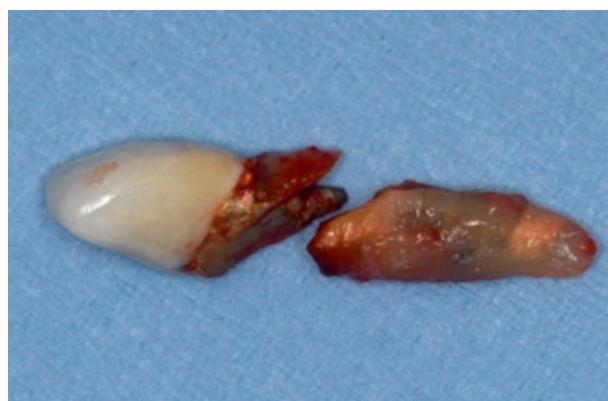
Slika 6. Horizontalni lom korijena zuba opskrbljenog lijevanom nadogradnjom.

Nadogradnje se dijele na individualne i konfekcijske. Važan je i izbor materijala od kojega se izrađuje nadogradnja. Postoje metalne i nemetalne nadogradnje. Lom zuba je češći pri izradi metalnih konfekcijskih nadogradnji, osobito onih s navojima. Takve se nadogradnje urezuju u dentin pomoću navoja i tako ostvaruju retenciju. Opterećenje na stijenke kanala povećava mogućnost loma korijena (1).

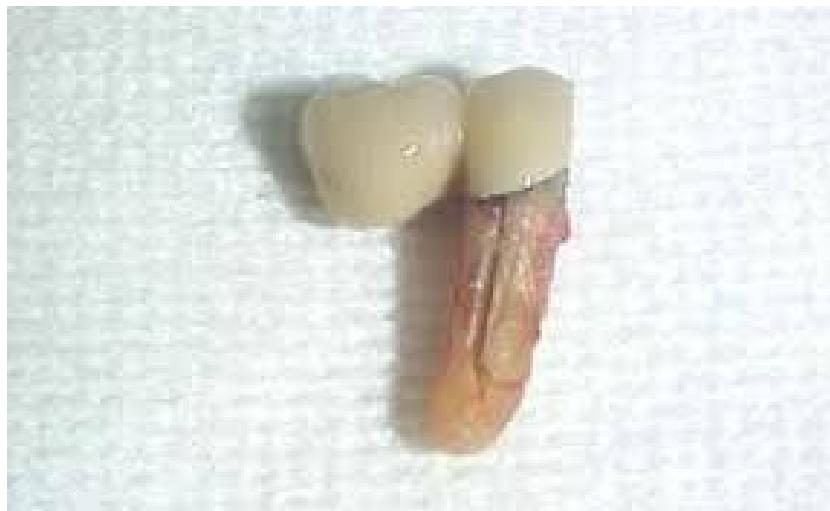
Slika 7. Lom zuba nosača privjesnog mosta.

Zubi nosači privjesnih mostova imaju povećani rizik od loma. Prema istraživanju koji su provodili Pjetursson i sur. petogodišnja stopa lomova zuba nosača privjesnih mostova je bila 2,9 % (3).

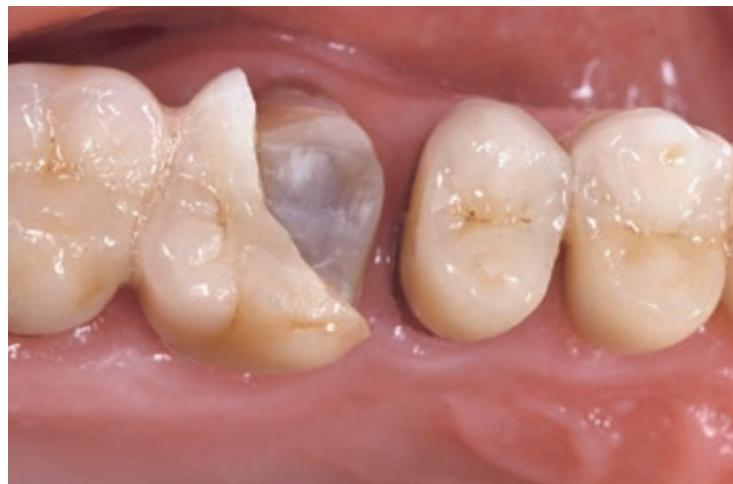
Slika 8. Polovica slojevana potpuno keramička krunica izgubljena zbog loma keramičke jezgre.

Jezgra mora imati oblik koji će podupirati obložnu keramiku na svim dijelovima i jednakom debljinom, a posebno su važne centrične kvržice, marginalni grebeni i incizalni bridovi jer na tim mjestima nadomjestak najčešće puca (8).

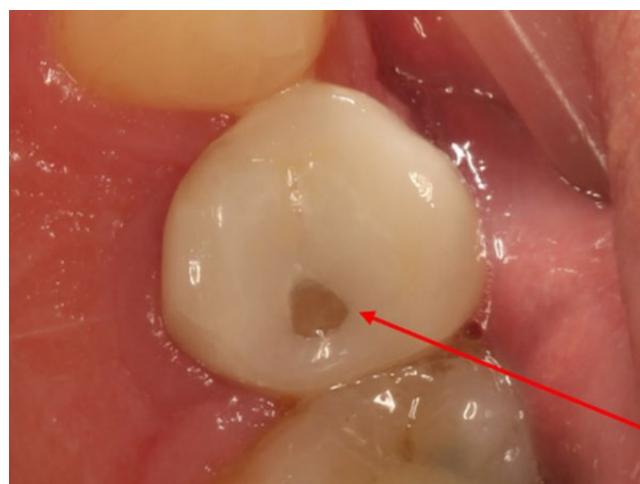
Slika 9. Lom obložne keramike.

Uzroci loma mogu biti i loš oblik osnovne konstrukcije i neujednačena obložna keramika. Nedovoljno vlaženje keramike tijekom slojevanja, nepravilna kondenzacija, opterećenje, interference i oštri rubovi također mogu rezultirati lomom keramike (13, 14).

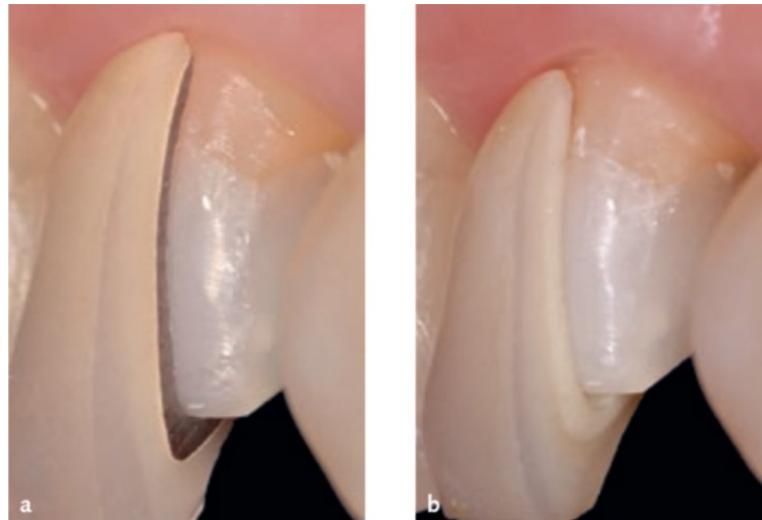
Slika 10. Presjek metal-keramičkog i potpuno keramičkog nadomjestka s odgovarajućom debljinom obložne keramike. Preuzeto s dopuštenjem izdavača: (3)

Pri izradi nadomjestka česta je pogreška neujednačeno debeli sloj obložne keramike. Uzrok tomu je nepravilno oblikovana osnovna konstrukcija. Osnovna konstrukcija, bilo da se radi o metalnoj ili keramičkoj, mora ravnomjerno podupirati obložnu keramiku. Ako osnovna konstrukcija nije anatomske oblikovana, tada ona jednoliko ne podupire obložnu keramiku po svojoj površini, sloj obložne keramike je u tome slučaju na nekim dijelovima predebeo, a na nekim previše tanak, što vodi do loma keramike (2, 3).

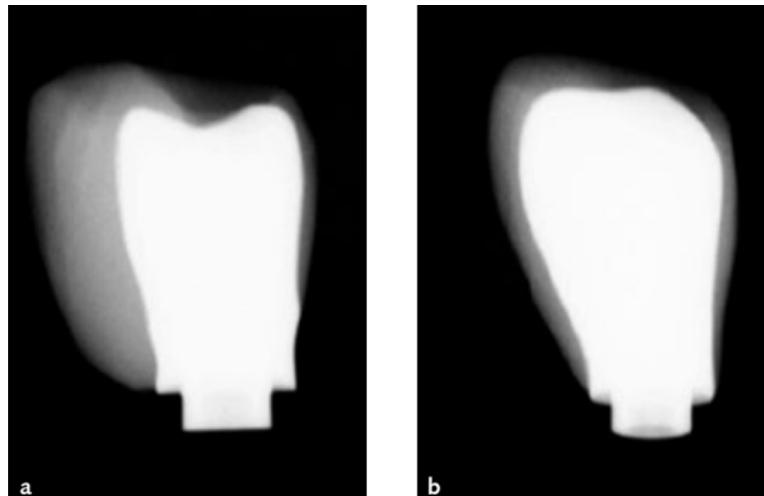
Slika 11. Rendgenske slike dviju metal-keramičkih krunica. (a) Krunica s debelim slojem nepoduprte obložne keramike. (b) Krunica s odgovarajućom debljinom obložne keramike.

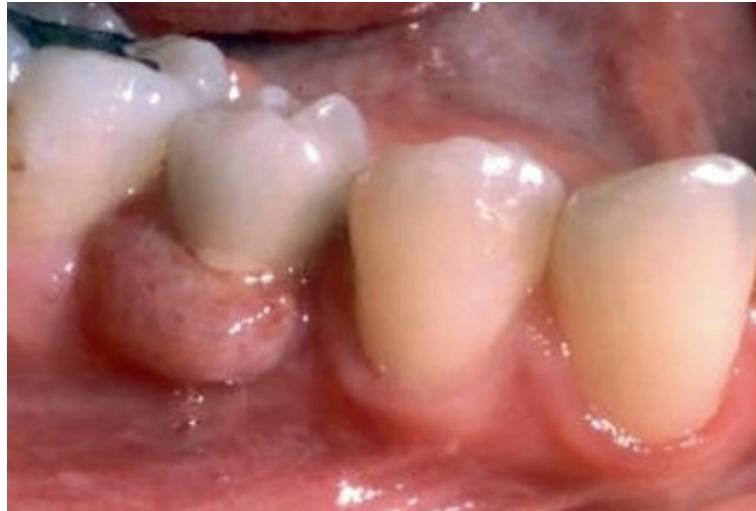
Slika 12. Komplikacije mekog tkiva oko implantata na položaju 45. Preuzeto s dopuštenjem izdavača: (3).

Periimplantni mukozitis i periimplantitis su najčešće biološke komplikacije koje mogu nastati kod nadomjestaka nošenim implantatima. Periimplantni mukozitis je naziv za upalne promjene koje zahvaćaju meko tkivo oko implantata. Glavna je karakteristika krvarenje pri nježnom sondiranju, a mogu biti prisutni eritem, oteklini i supuracija. Ako upala dosegne kost, dolazi do gubitka kosti oko implantata što se naziva periimplantitis (16). Od kliničkih je karakteristika prisutno krvarenje pri sondiranju, povećana dubina sondiranja i/ili recesije marginalne mukoze te gubitak kosti u usporedbi s prijašnjom razinom kosti (17).

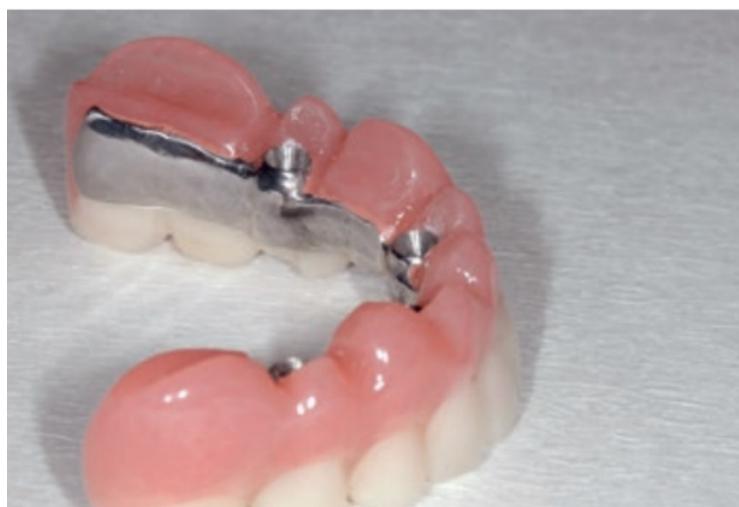
Slika 13. Most nošen implantatima gdje se pozornost nije pridavala mogućnosti čišćenja.

Akrilatna krila bukalno na implantatima blokiraju pristup oralnoj higijeni. Preuzeto s dopuštenjem izdavača: (3)

Glavni etiološki čimbenik za razvoj periimplantog mukozitisa i periimplantitisa je plak (17). Dizajn protetske konstrukcije treba olakšati održavanje oralne higijene. Primarno je važna povoljna trodimenzionalna postava implantata. Prekonturirani su nadomjestci obično posljedica previše površno ili previše palatalno smještenih implantata (21). Takav dizajn omogućuje veću akumulaciju plaka i upalu mekih tkiva oko implantata.

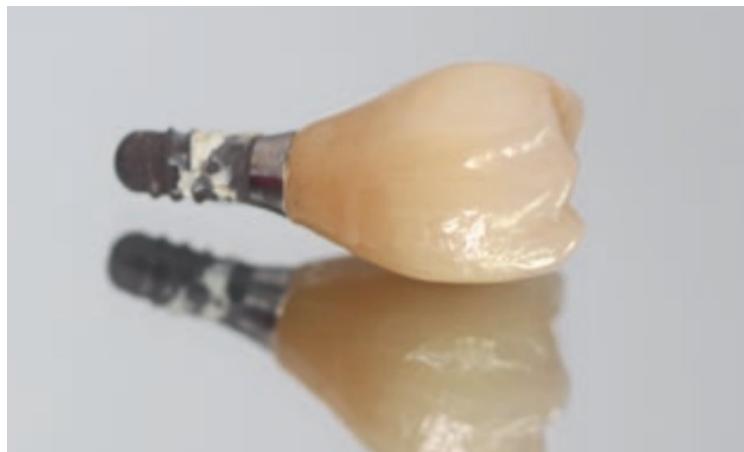
Slika 14. Ostatak cementa na implantatu. Preuzeto s dopuštenjem izdavača: (3).

Završno fiksiranje radova u implantoprotetici može biti cementiranjem ili vijčanom vezom (2). Do komplikacija upale mekog tkiva može doći zbog subgingivnih ostataka cementa nakon cementiranja krunica i mostova nošenih implantatima. Rezidualni cement može uzrokovati krvarenje pri sondiranju, povećanje dubine sondiranja i gubitak kosti. Ako se pravodobno ne ukloni, komplikacije koje uzrokuje višak cementa su reverzibilne (2, 3).

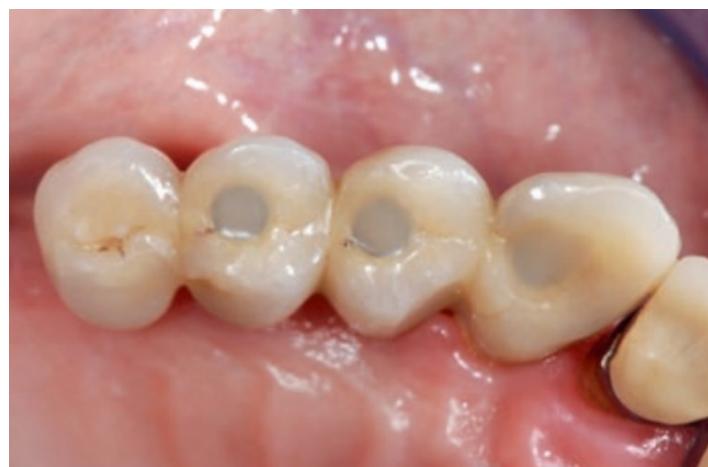
Slika 15. Lom keramike na palatalnoj strani četveročlanog mosta.

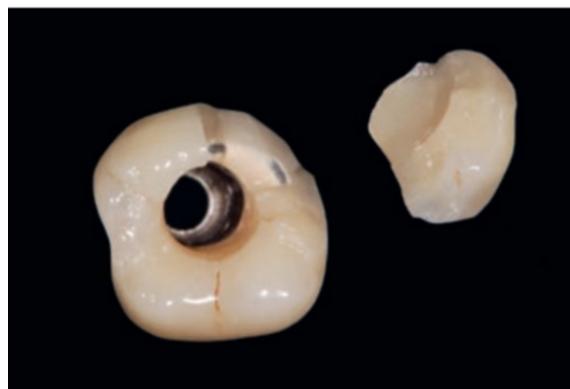
Slika 16. Lom keramike na krunici pričvršćenoj vijkom na implantatu. Preuzeto s dopuštenjem izdavača: (3)

Kod nadomjestaka koji su pričvršćeni vijkom, lom obložne keramike može nastati zbog prevelikog pristupnog otvora. U tome se slučaju gubi oslonac za obložnu keramiku i lakše dolazi do loma (3).

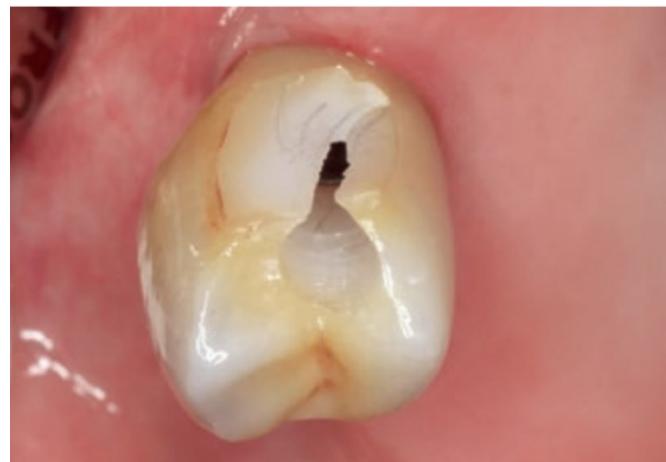
Slika 17. Lom osnovne konstrukcije krunice od cirkonijeva oksida zbog nedovoljne debljine materijala u području konektora. Preuzeto s dopuštenjem izdavača: (3).

Kod nadomjestaka pričvršćenih vijkom, veličina pristupnog otvora može utjecati na lom osnovne konstrukcije. Ako je pristupni otvor prevelik ili je smješten na spoju konektora gdje je nadomjestak najtanji, može doći do loma osnovne konstrukcije (3).
