# **KOMPLIKACIJE FIKSNOPROTETSKE TERAPIJE**

DIPLOMSKI RAD

Zagreb, 2023.

Rad je ostvaren na Zavodu za fiksnu protetiku Stomatološkog fakulteta Sveučilišta u Zagrebu.

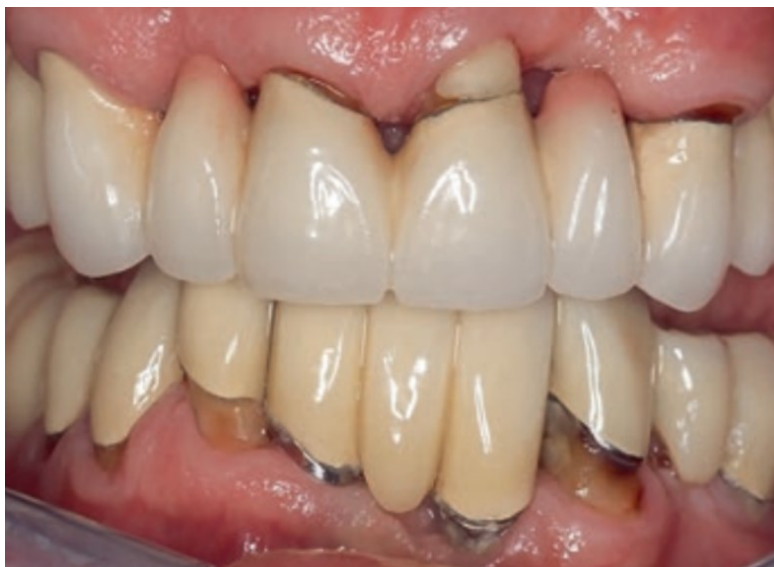
Slika 1. Sekundarni karijes vidljiv uz rubove krunica.

Precizna prilagodba rubova nadomjestka od iznimne je važnosti za uspjeh terapije. Karijes najčešće nastaje kada cervikalni rub preparacije nije ujednačen i kada nije osiguran dosjed nadomjestka do ruba preparacije. Nepravilni i nekontinuirani rub preparacije stvara uvjete za nakupljanje plaka osobito u slučaju kada je rub preparacije smješten subgingivno. Plak se nakuplja na mjestu koje nije dostupno čišćenju i tada raste rizik za nastanak cervikalnog karijesa. Zbog toga je, kada god je to moguće, rub preparacije potrebno smjestiti supragingivno ili u razini gingive. Na taj je način pacijentu omogućeno lakše čišćenje (2).

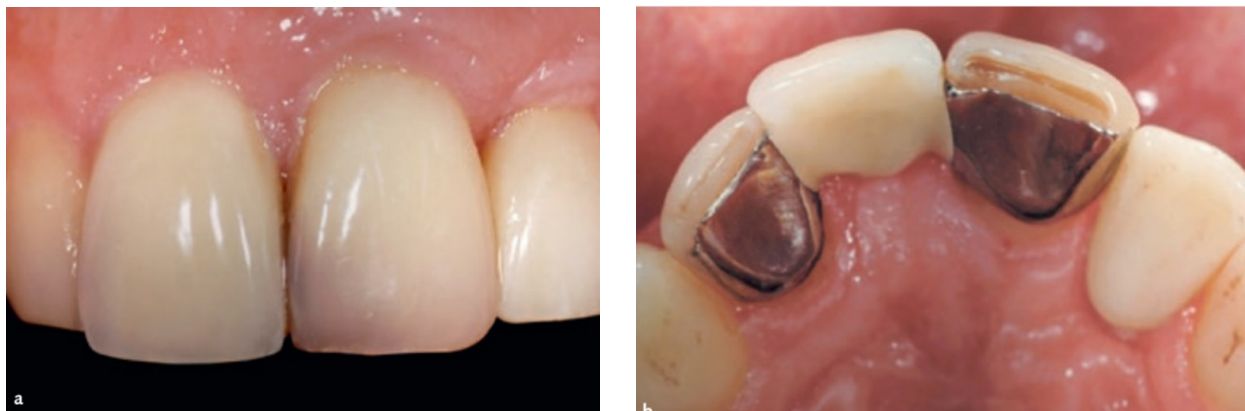
Slika 3a i 3b. Gubitak retencije na metal-keramičkom adhezijskom mostu i u nekoliko mjeseci stvorena velika karijesna lezija. Preuzeto s dopuštenjem izdavača: (3)

Gubitak retencije i odcementiranje povezani su s većom učestalošću karijesa. To je osobito važno kod višečlanih mostova gdje odcementiranje jednog člana može proći neopaženo i vrlo brzo rezultirati karijesnom lezijom (3).

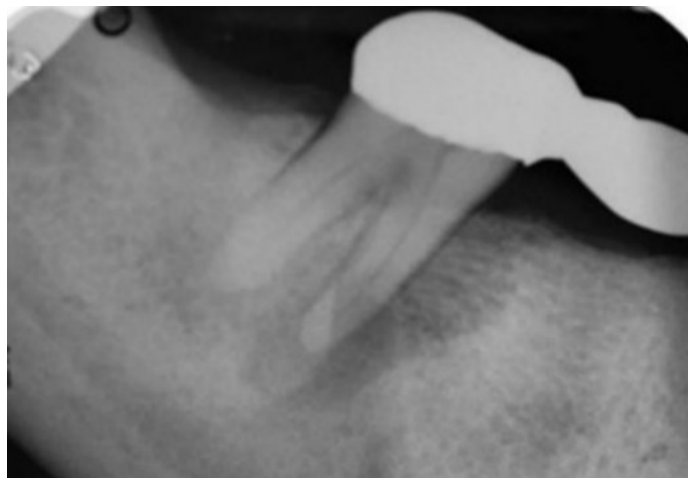
Slika 4. Periapikalna lezija na zubu nosaču mosta.

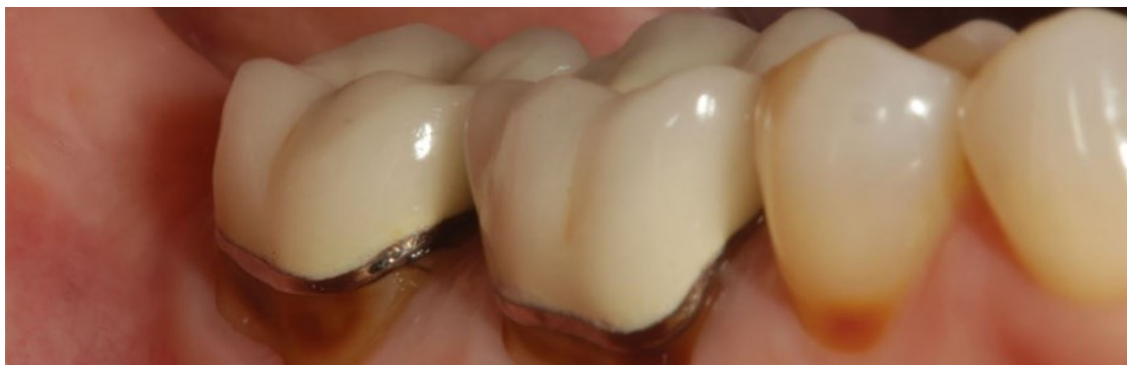
Slika 5. Gingivna recesija na zubima nosačima metal-keramičkih krunica.

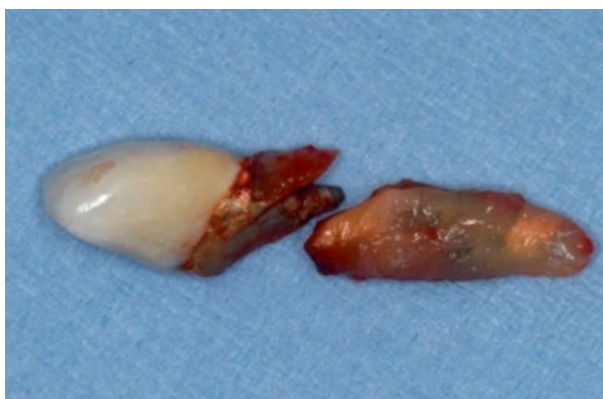
Slika 6. Horizontalni lom korijena zuba opskrbljenog lijevanom nadogradnjom.

Nadogradnje se dijele na individualne i konfekcijske. Važan je i izbor materijala od kojega se izrađuje nadogradnja. Postoje metalne i nemetalne nadogradnje. Lom zuba je češći pri izradi metalnih konfekcijskih nadogradnji, osobito onih s navojima. Takve se nadogradnje urezuju u dentin pomoću navoja i tako ostvaruju retenciju. Opterećenje na stijenke kanala povećava mogućnost loma korijena (1).

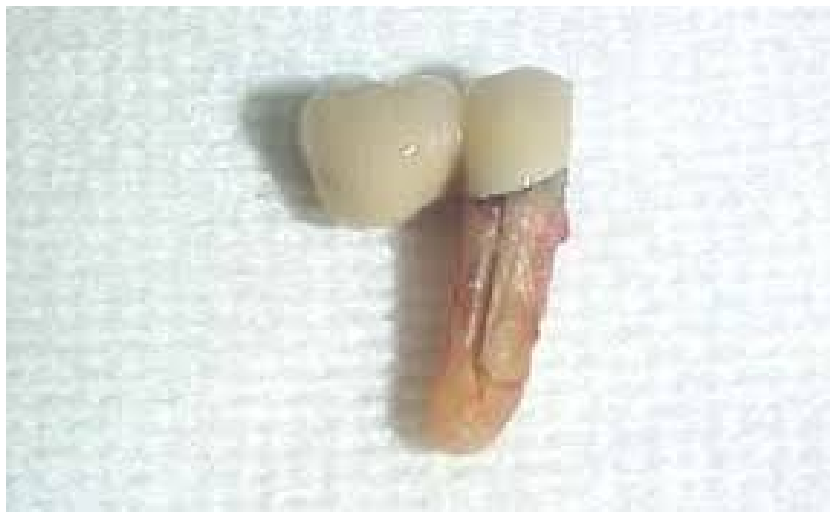
Slika 7. Lom zuba nosača privjesnog mosta.

Zubi nosači privjesnih mostova imaju povećani rizik od loma. Prema istraživanju koji su provodili Pjetursson i sur. petogodišnja stopa lomova zuba nosača privjesnih mostova je bila 2,9 % (3).

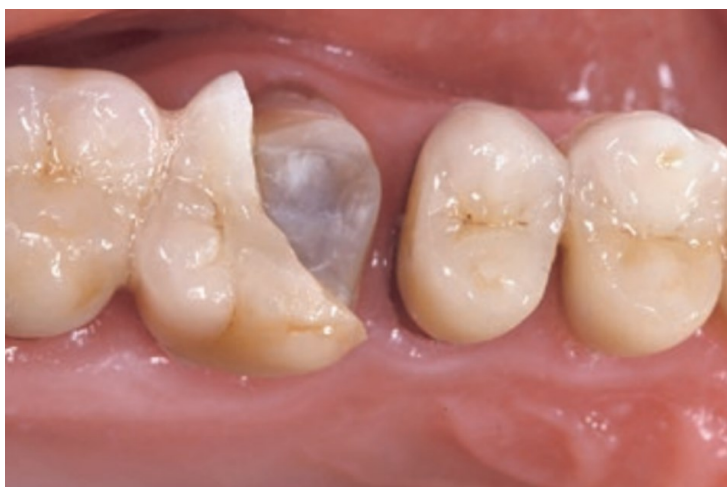
Slika 8. Polovica slojevana potpuno keramička krunica izgubljena zbog loma keramičke jezgre.

Jezgra mora imati oblik koji će podupirati obložnu keramiku na svim dijelovima i jednakom debljinom, a posebno su važne centrične kvržice, marginalni grebeni i incizalni bridovi jer na tim mjestima nadomjestak najčešće puca (8).

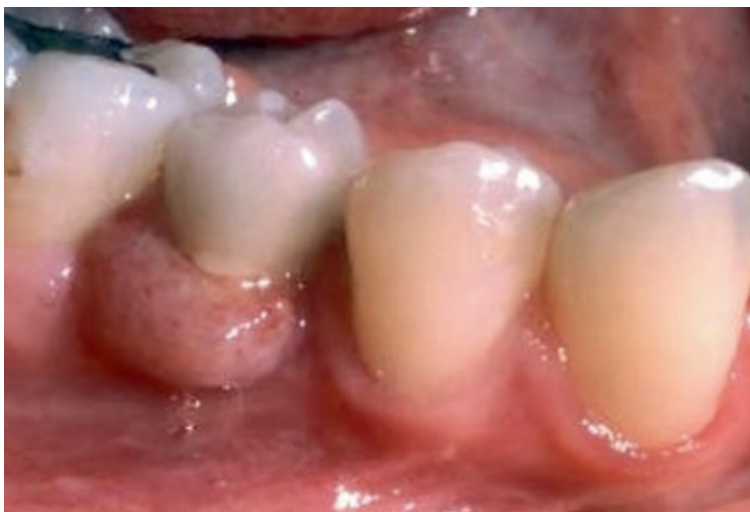
Slika 12. Komplikacije mekog tkiva oko implantata na položaju 45. Preuzeto s dopuštenjem izdavača: (3).

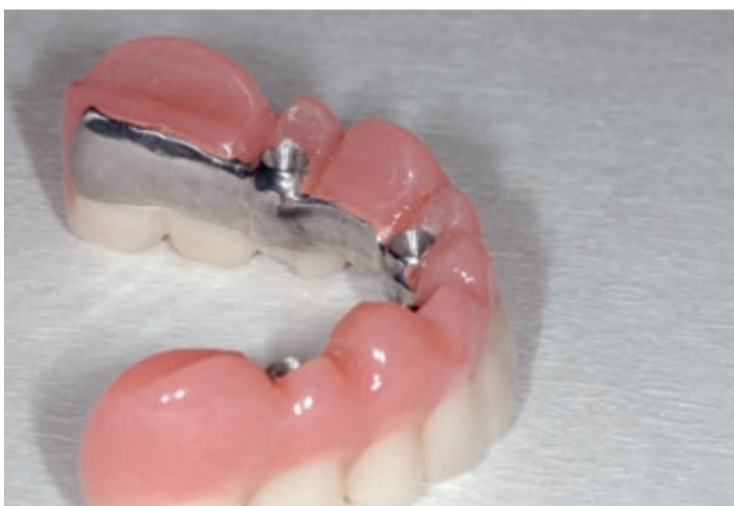
Slika 13. Most nošen implantatima gdje se pozornost nije pridavala mogućnosti čišćenja.

Akrilatna krila bukalno na implantatima blokiraju pristup oralnoj higijeni. Preuzeto s dopuštenjem izdavača: (3)

Glavni etiološki čimbenik za razvoj periimplantog mukozitisa i periimplantitisa je plak (17). Dizajn protetske konstrukcije treba olakšati održavanje oralne higijene. Primarno je važna povoljna trodimenzionalna postava implantata. Prekonturirani su nadomjestci obično posljedica previše površno ili previše palatinalno smještenih implantata (21). Takav dizajn omogućuje veću akumulaciju plaka i upalu mekih tkiva oko implantata.

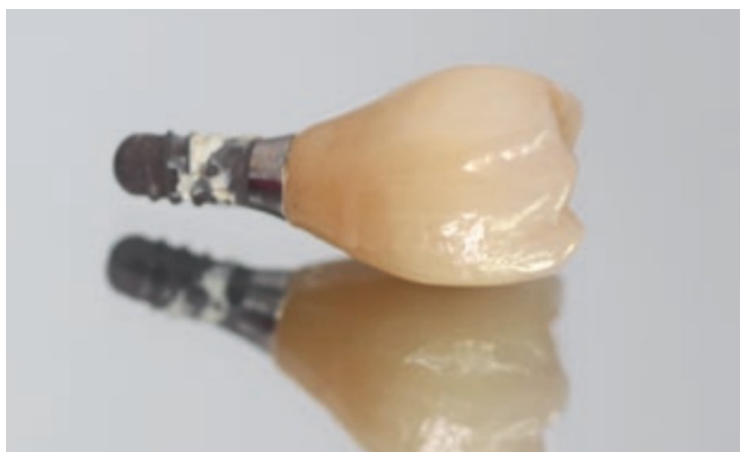
Slika 14. Ostatak cementa na implantatu. Preuzeto s dopuštenjem izdavača: (3).

Završno fiksiranje radova u implantoprotetici može biti cementiranjem ili vijčanom vezom (2). Do komplikacija upale mekog tkiva može doći zbog subgingivnih ostataka cementa nakon cementiranja krunica i mostova nošenih implantatima. Rezidualni cement može uzrokovati krvarenje pri sondiranju, povećanje dubine sondiranja i gubitak kosti. Ako se pravodobno ne ukloni, komplikacije koje uzrokuje višak cementa su reverzibilne (2, 3).

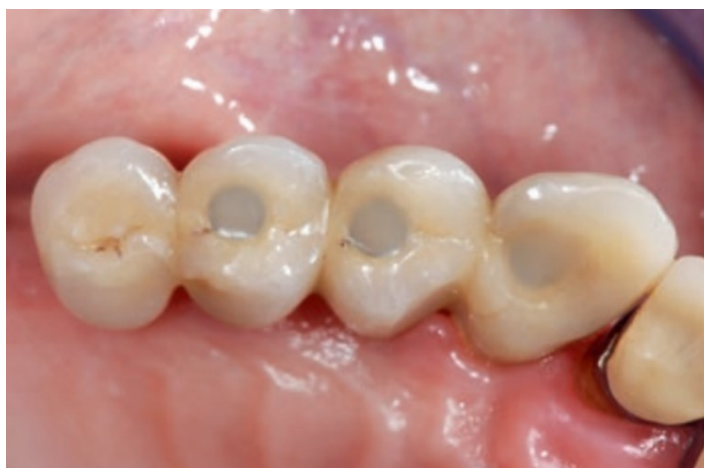
Slika 15. Lom keramike na palatinalnoj strani četveročlanog mosta.

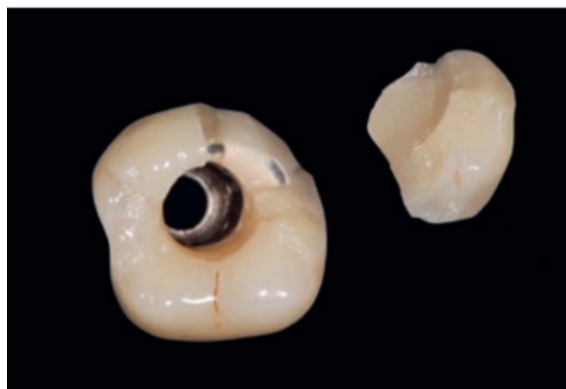
Slika 16. Lom keramike na krunici pričvršćenoj vijkom na implantatu. Preuzeto s dopuštenjem izdavača: (3)

Kod nadomjestaka koji su pričvršćeni vijkom, lom obložne keramike može nastati zbog prevelikog pristupnog otvora. U tome se slučaju gubi oslonac za obložnu keramiku i lakše dolazi do loma (3).

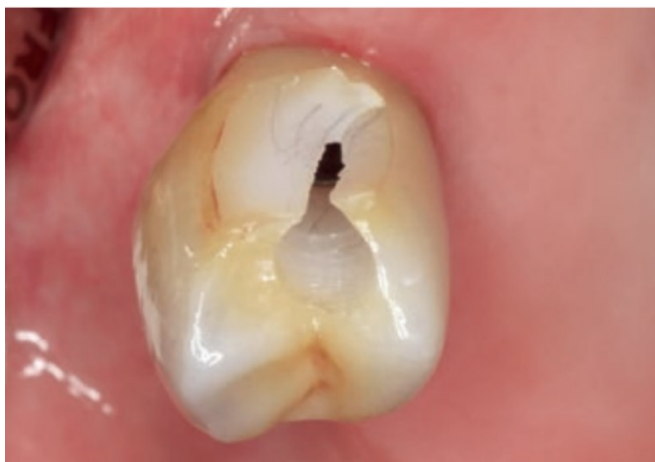
Slika 17. Lom osnovne konstrukcije krunice od cirkonijeva oksida zbog nedovoljne debljine materijala u području konektora. Preuzeto s dopuštenjem izdavača: (3).

Kod nadomjestaka pričvršćenih vijkom, veličina pristupnog otvora može utjecati na lom osnovne konstrukcije. Ako je pristupni otvor prevelik ili je smješten na spoju konektora gdje je nadomjestak najtanji, može doći do loma osnovne konstrukcije (3).
