Usporedba različitih vrsta implantoprotetske terapije gornje bezube čeljusti

**USPOREDBA RAZLIČITIH VRSTA
IMPLANTOPROTETSKE TERAPIJE
GORNJE BEZUBE ČELJUSTI**

POSLIJEDIPLOMSKI SPECIJALISTIČKI RAD

Naziv poslijediplomskog specijalističkog studija: Dentalna implantologija

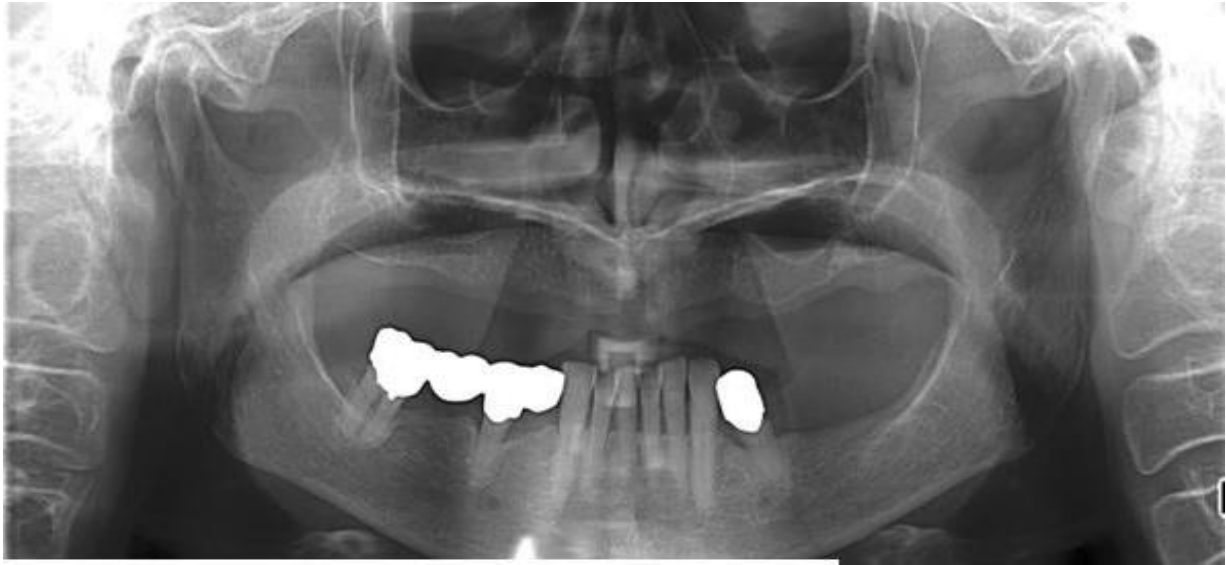
Analiza ortopantomografske snimke pokazuje bezubu gornju čeljust bez zaostalih korijena zuba i patoloških procesa u kosti, dok je u donjoj čeljusti vidljiva resorpcija marginalne kosti zbog kronične parodontne bolesti.

Slika 1. Snimka ortopantomograma prije implantacije. Preuzeto s dopuštenjem autora:
Ružica Radović

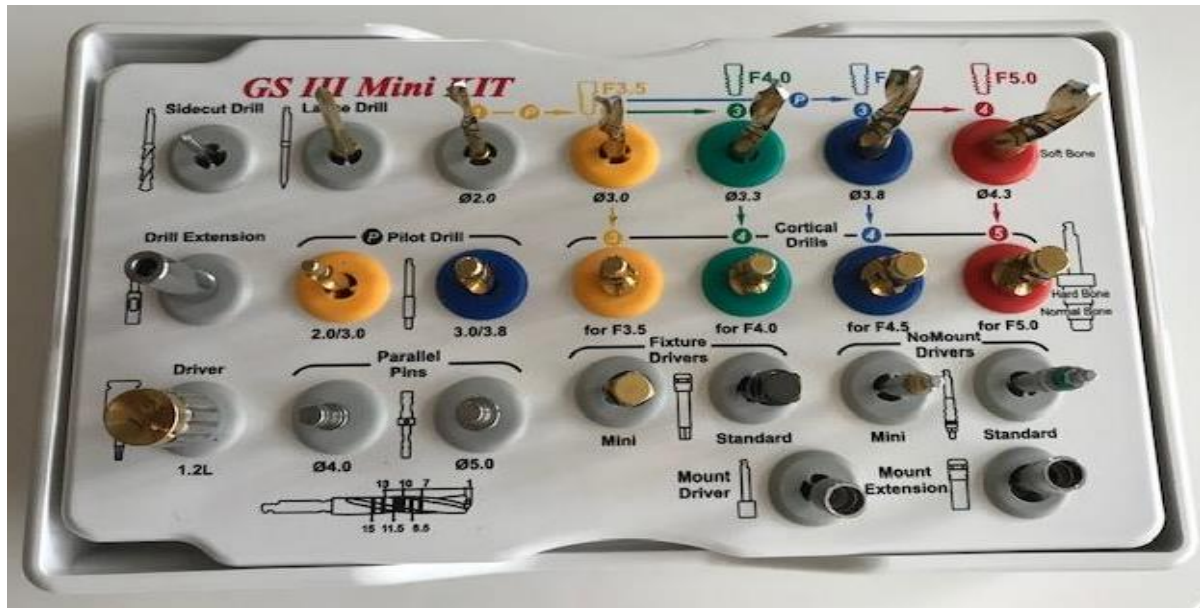
Slika 3. Osstem kirurški set. Preuzeto s dopuštenjem autora: Ružica Radović

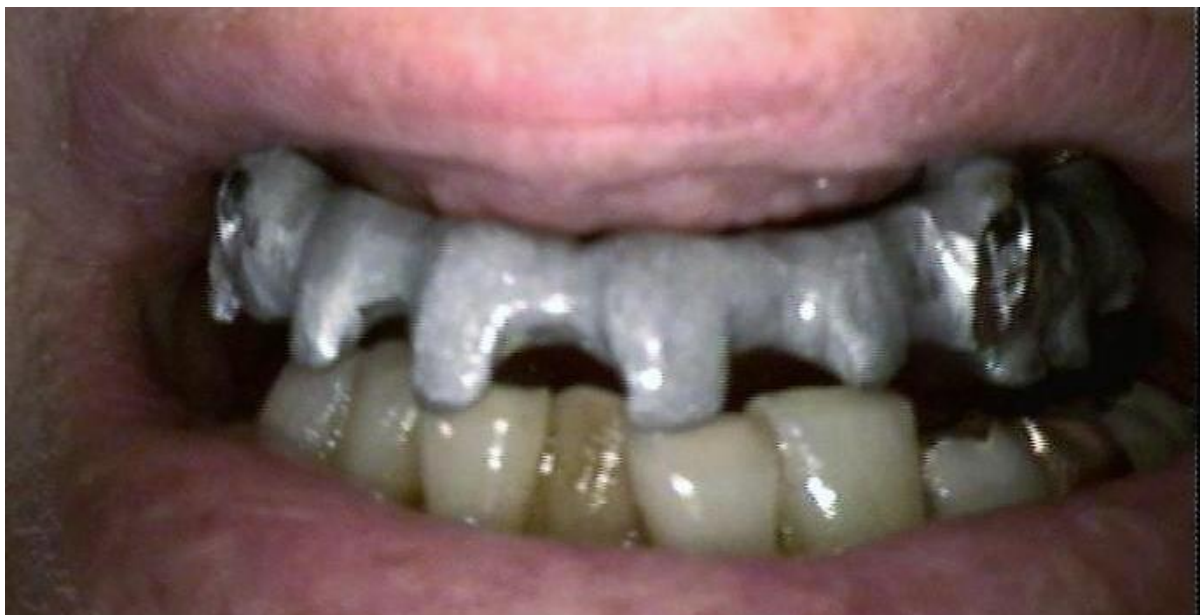
Slika 5. Proba metalne konstrukcije. Preuzeto s dopuštenjem autora: Ružica Radović

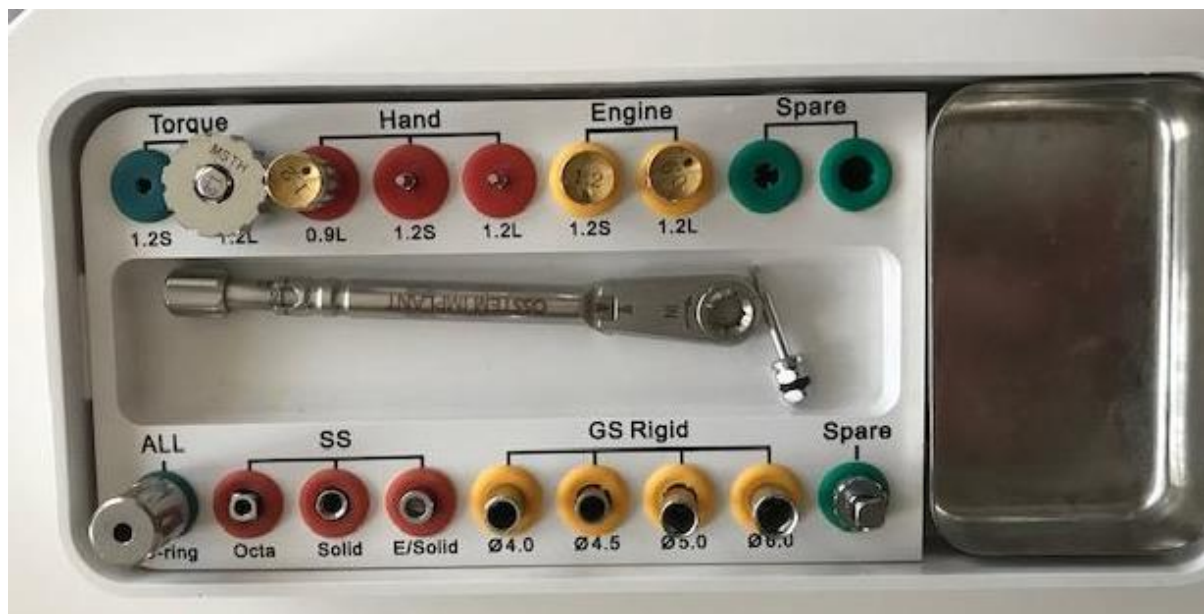
Slika 6. Osstem protetski set. Preuzeto s dopuštenjem autora: Ružica Radović

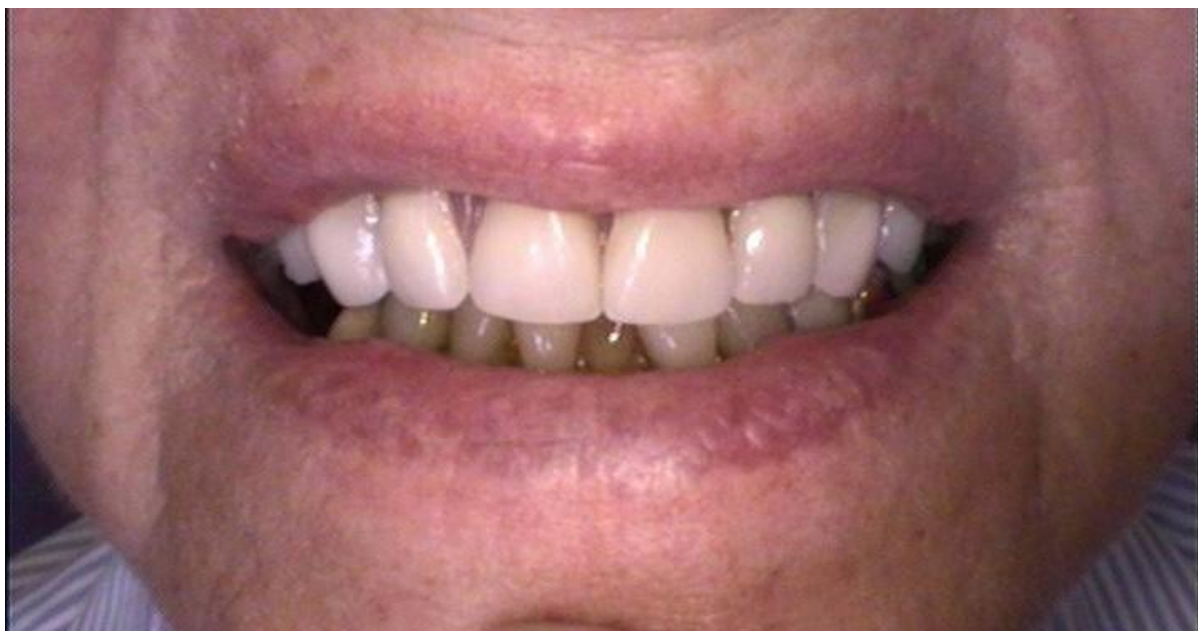
Slika 8. Završeni implantoprotetski rad u ustima. Preuzeto s dopuštenjem autora: Ružica Radović

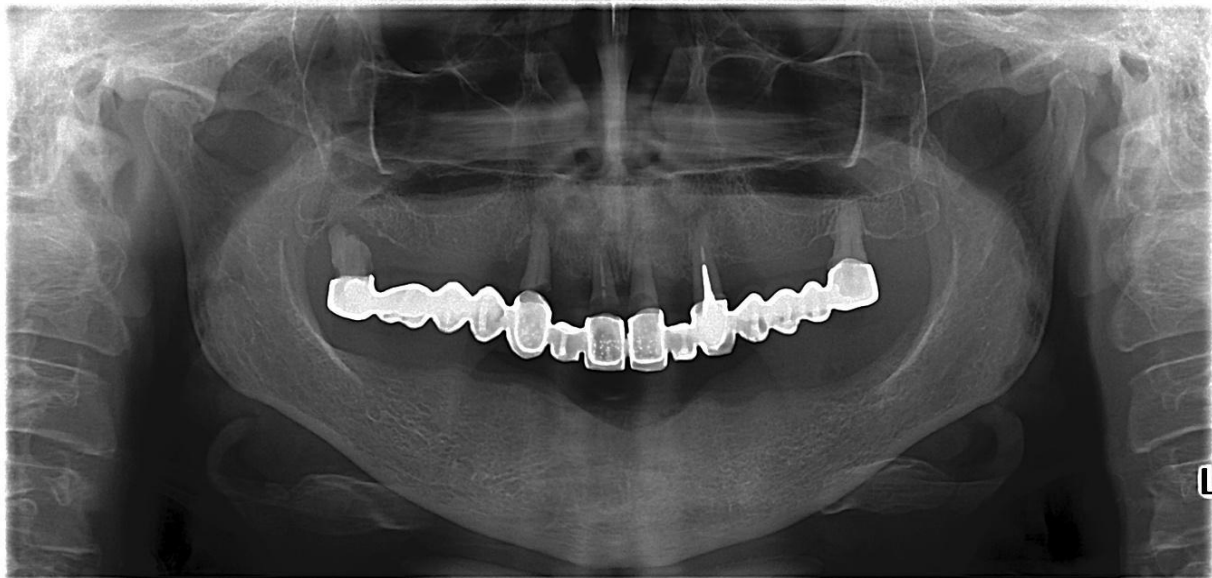
Analizom ortopantomografske snimke vide se karijesom razoreni i parodontno ugroženi nosači semicirkularnog mosta. U prednjem segmentu gornje čeljusti vidljiva je dostatna visina grebena, dok distalno postoji opsežnija atrofija istog.

Slika 10. Ortopantomogram snimljen prilikom prvog posjeta krajem 2013. godine. Preuzeto s dopuštenjem autora: Ružica Radović

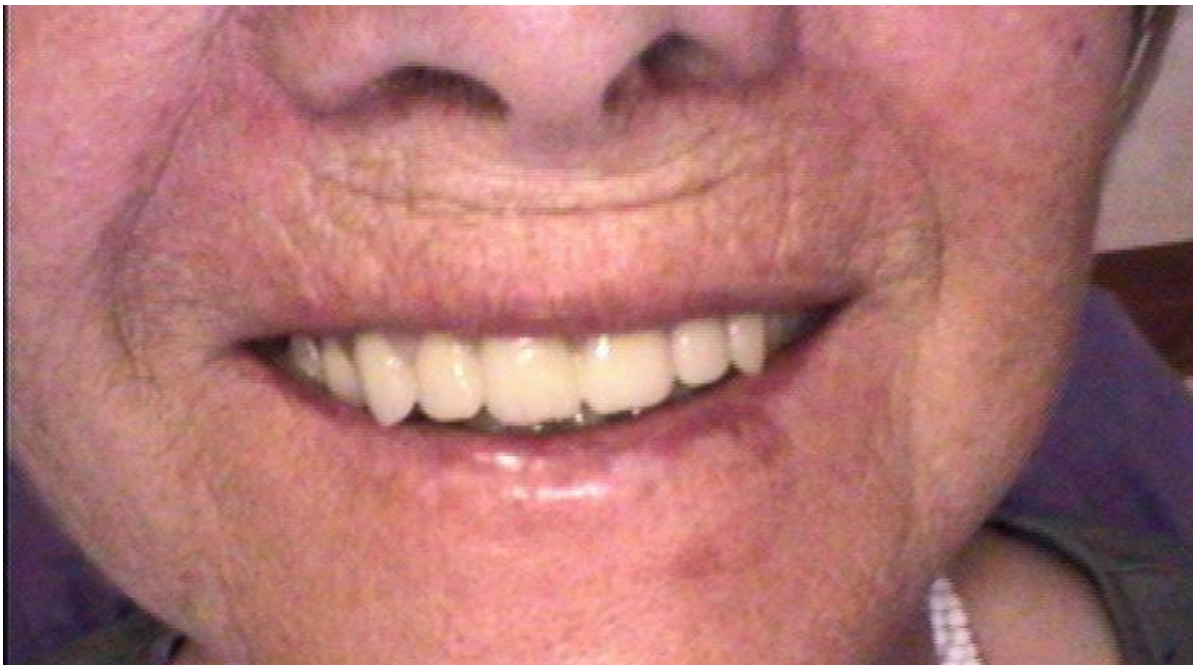
Slika 12. Gotov rad u ustima. Preuzeto s dopuštenjem autora: Ružica Radović

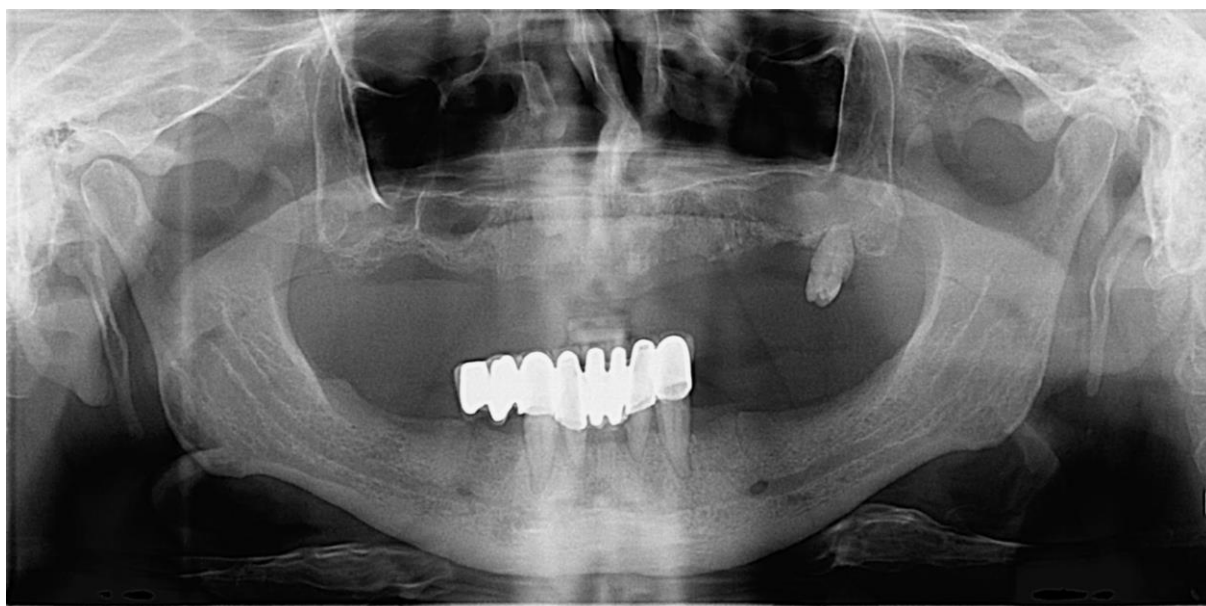
Analizom ortopantomografske snimke vidi se dostatna visina kosti u prednjem segmentu i djelomice u lijevom distalnom. U donjoj čeljusti na zubima 33, 32, 42 i 43 vidi se gubitak kosti zbog uznapredovale parodontne bolesti. Postojeći su zubi nosači mosta sa dva distalna produžetka u četvrtom kvadrantu.

Slika 15. Ortopantomogram prije implantacije. Preuzeto s dopuštenjem autora: Ružica Radović

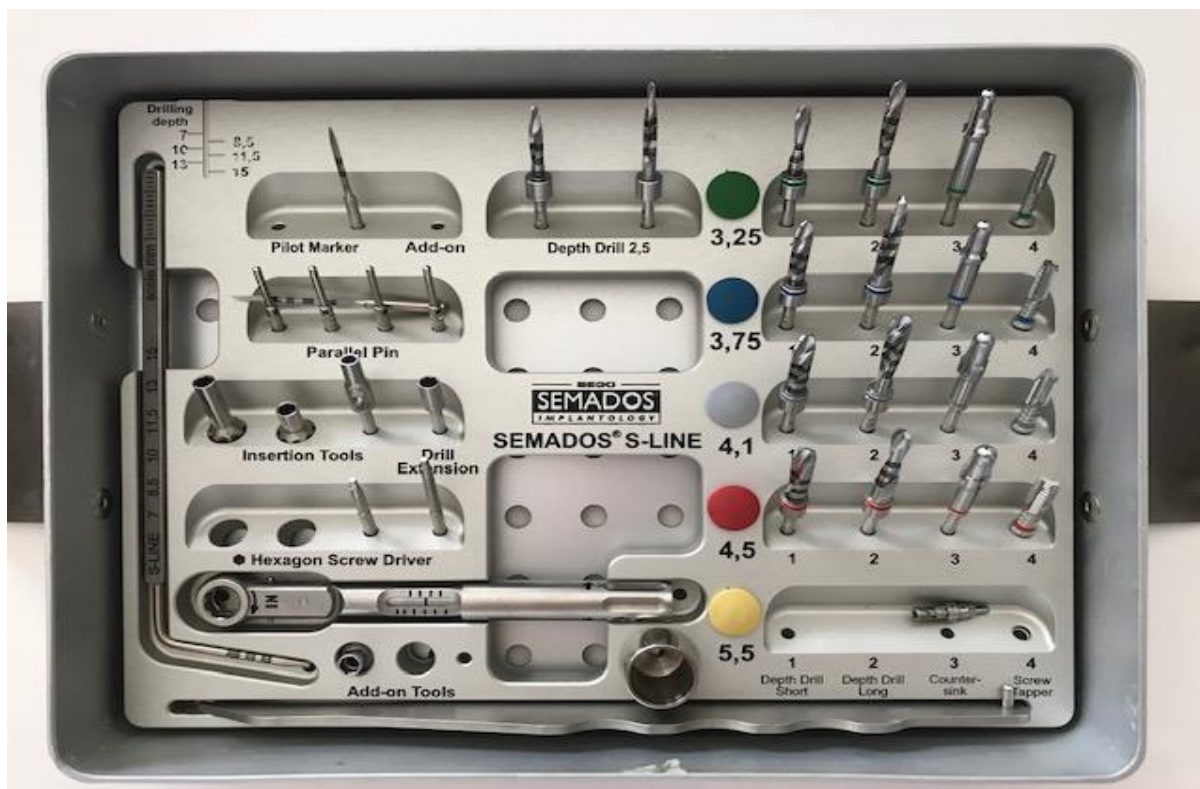
Slika 17. BEGO Semados kirurško-protetski set. Preuzeto s dopuštenjem autora: Ružica Radović

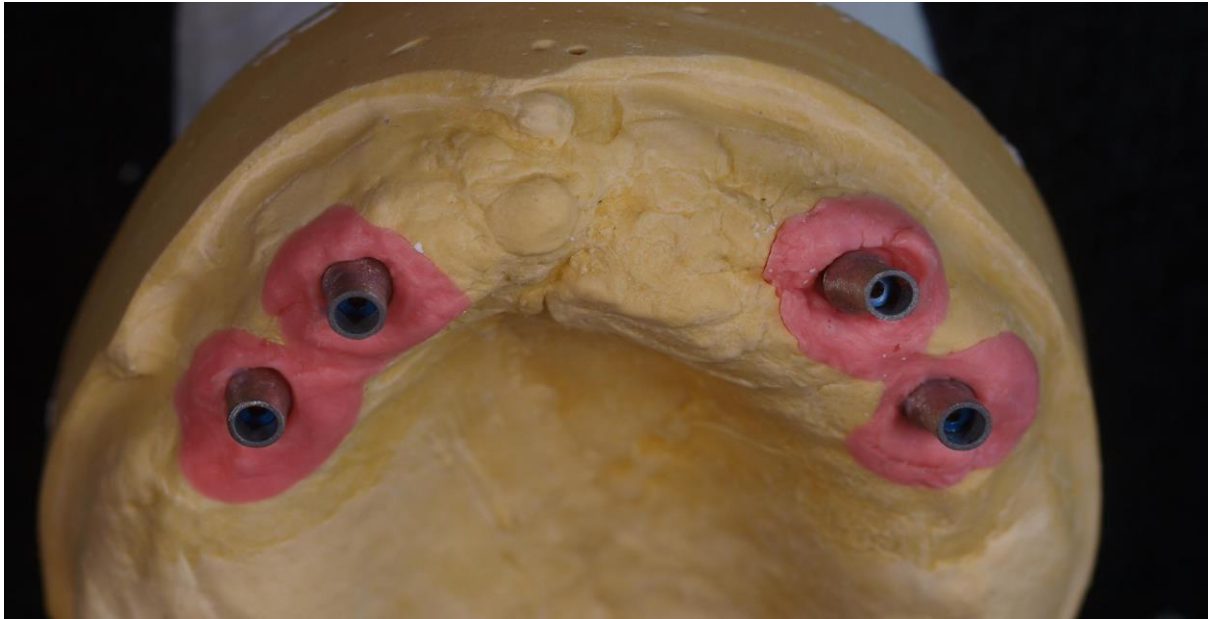
Slika 18. Radni model. Preuzeto s dopuštanjem autora: dentalni laboratorij „Mehun d.o.o.“

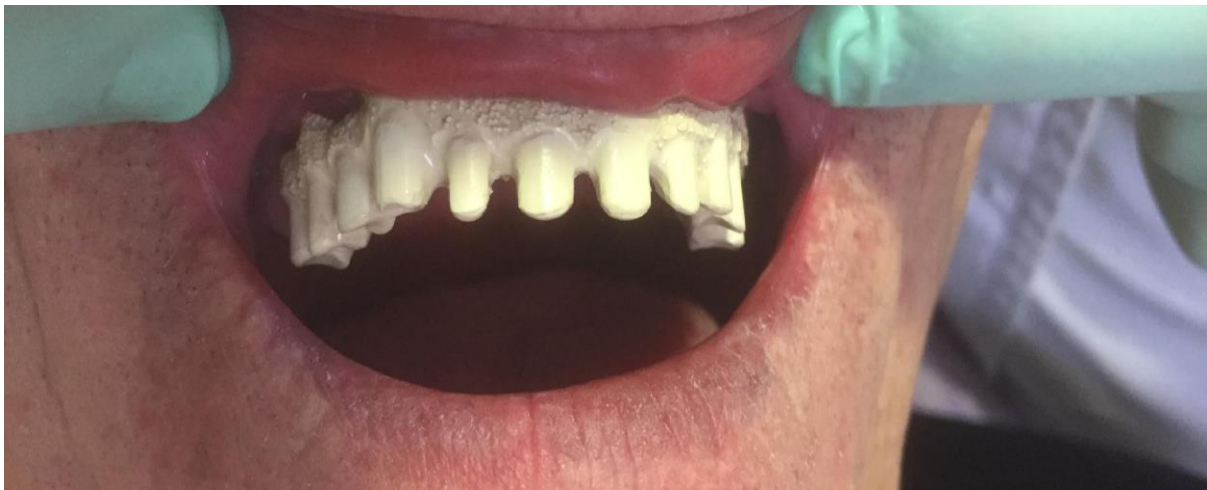
Slika 20. Proba tijela mosta u ustima. Preuzeto s dopuštenjem autora: Ružica Radović

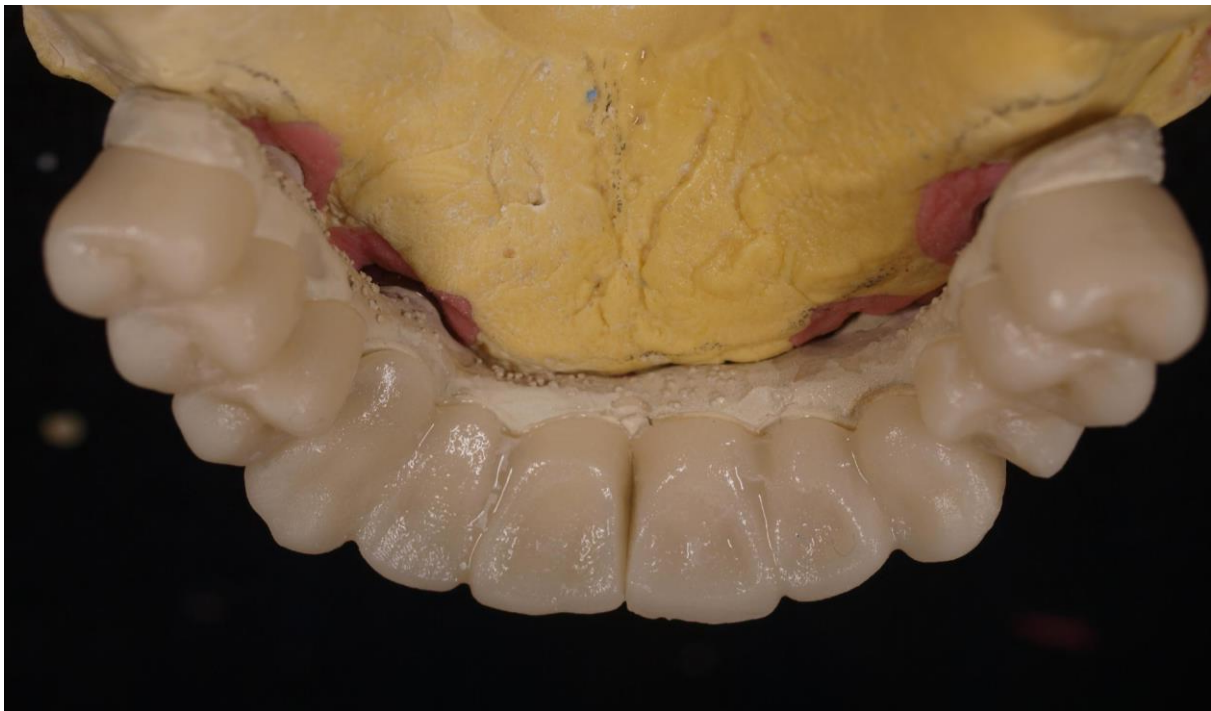
Slika 21. Zubi od prešane keramike na modelu. Preuzeto s dopuštenjem autora: dentalni laboratorij „Mehun d.o.o.“

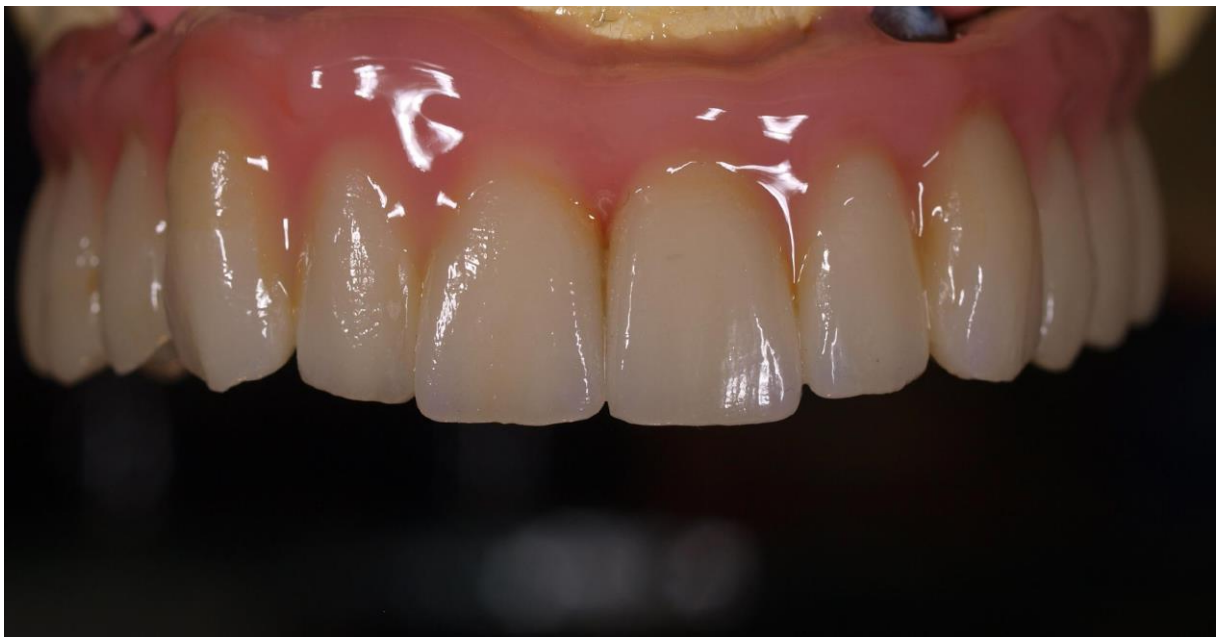
Slika 22. Završeni rad na modelu. Preuzeto s dopuštenjem autora: dentalni laboratorij „Mehun d.o.o.“

Gotov rad se nakon provjere dosjeda pričvršćuje novim vijcima silom od 30 Ncm-1, prema uputi proizvođača, a otvori se zatvaraju teflon trakom i kompozitom.

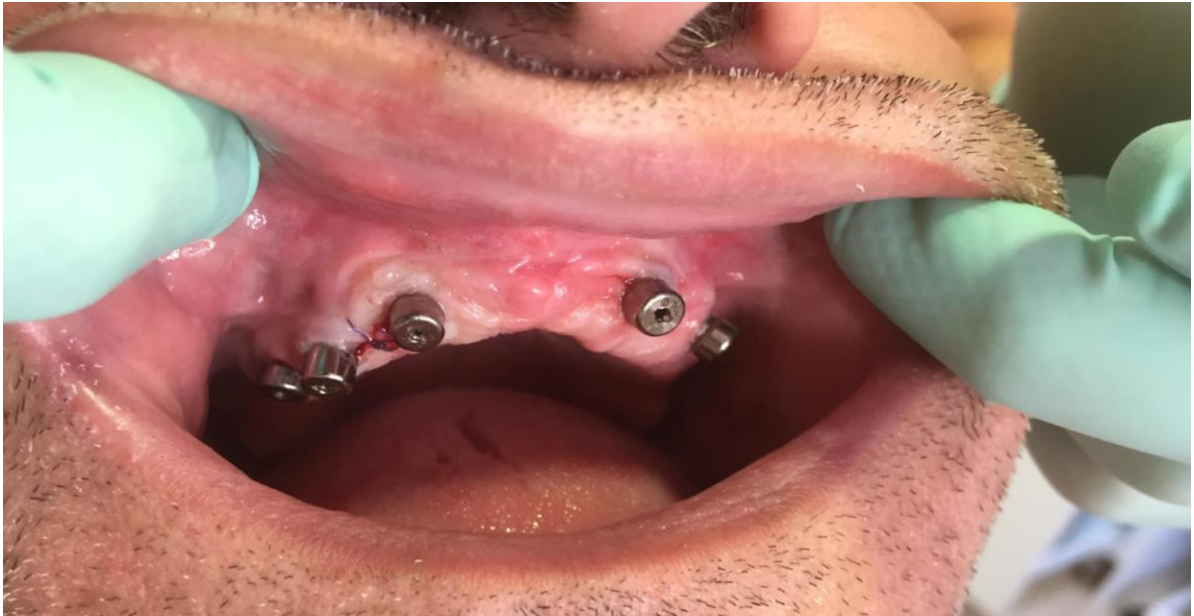
Slika 27. Postavljene nadogradnje za cijeljenje. Preuzeto s dopuštenjem autora: Ružica Radović

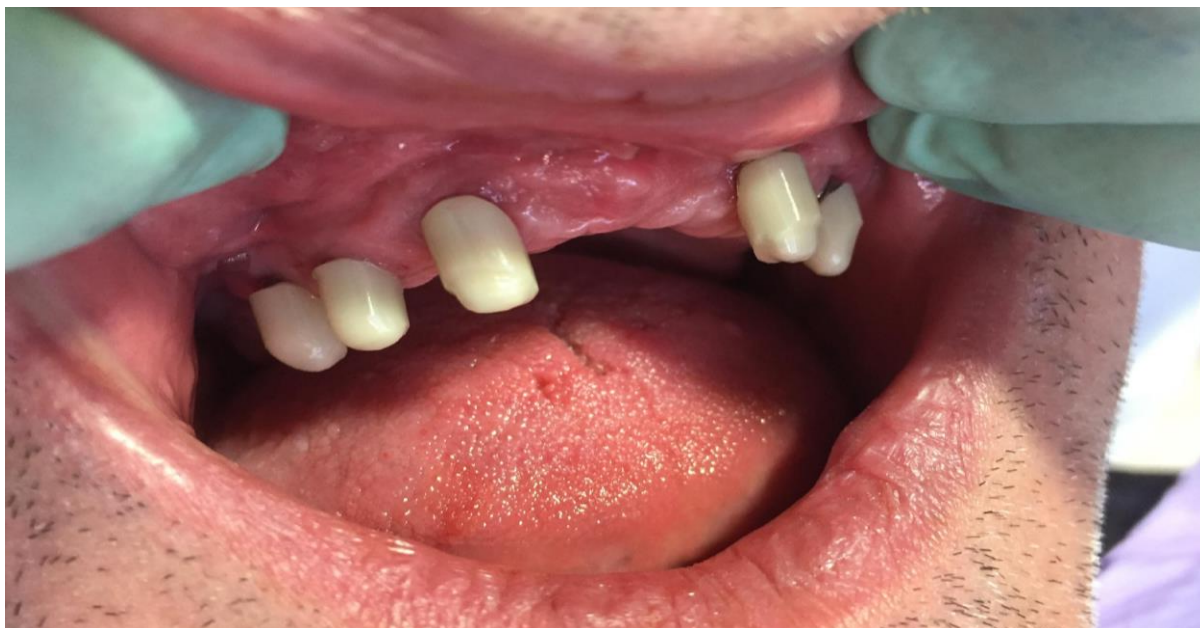
Slika 28. Proba protetskih nadogradnji i primarnih krunica u ustima. Preuzeto s dopuštenjem autora: Ružica Radović

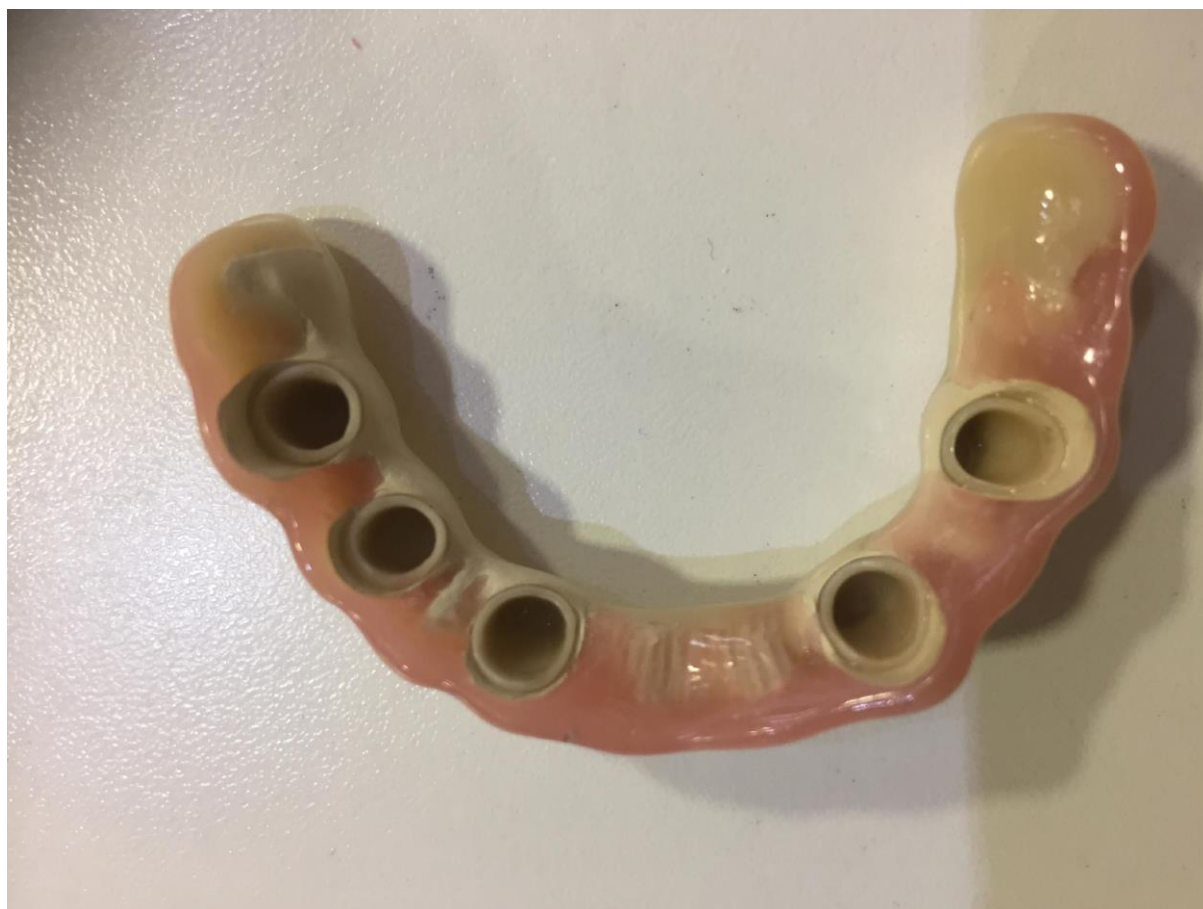
Slika 29. Gotov rad. Preuzeto s dopuštanjem autora: Ružica Radović

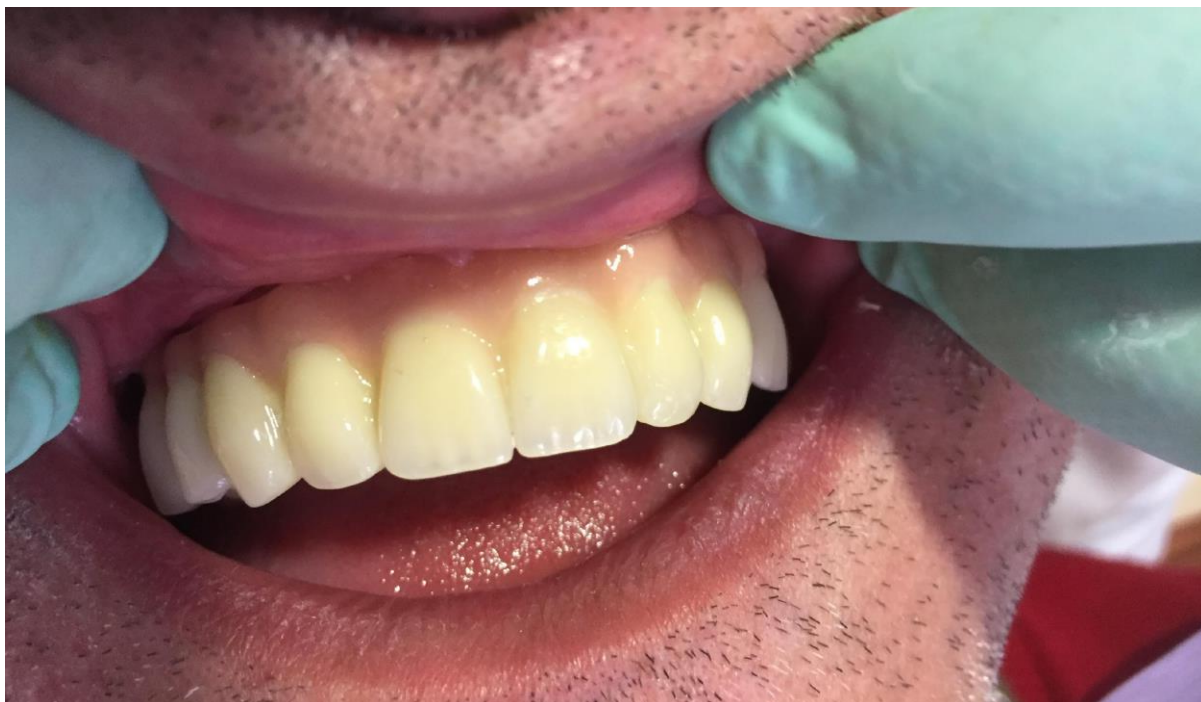
Slika 30. Gotov rad u ustima. Preuzeto s dopuštenjem autora: Ružica Radović.

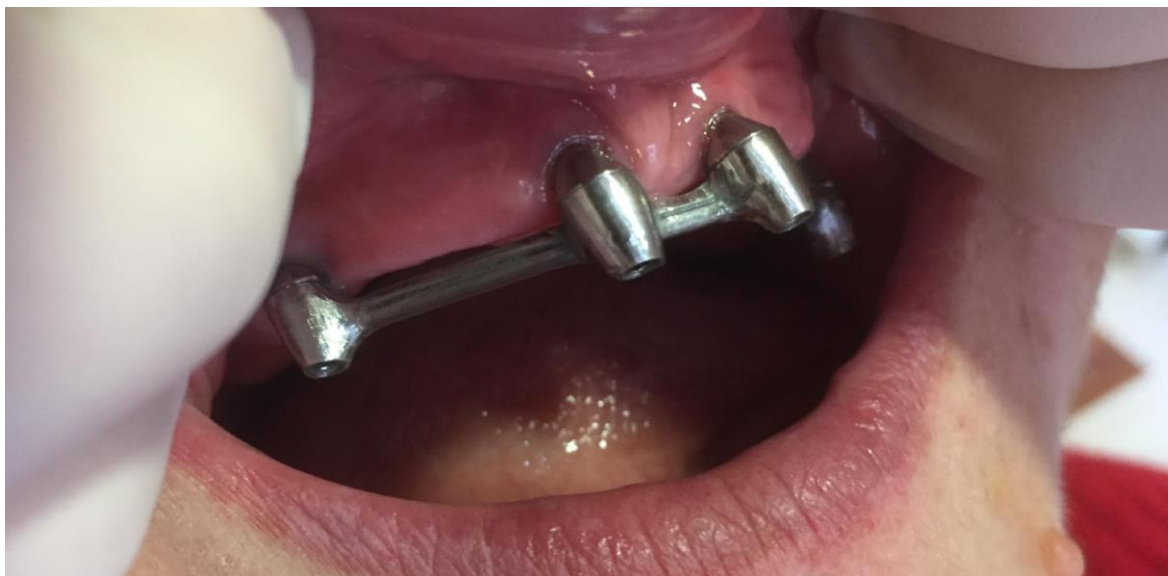
Slika 33. Proba prečke. Preuzeto s dopuštenjem autora: Ružica Radović

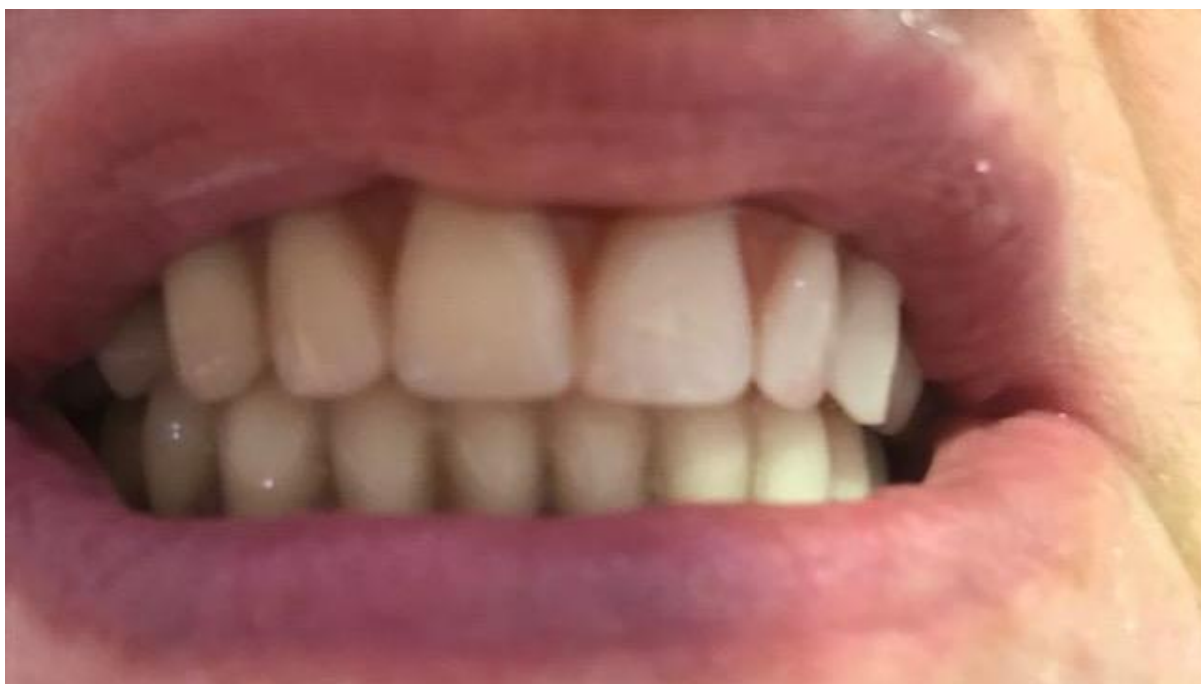
Slika 34. Gotov rad u ustima. Preuzeto s dopuštenjem autora: Ružica Radović

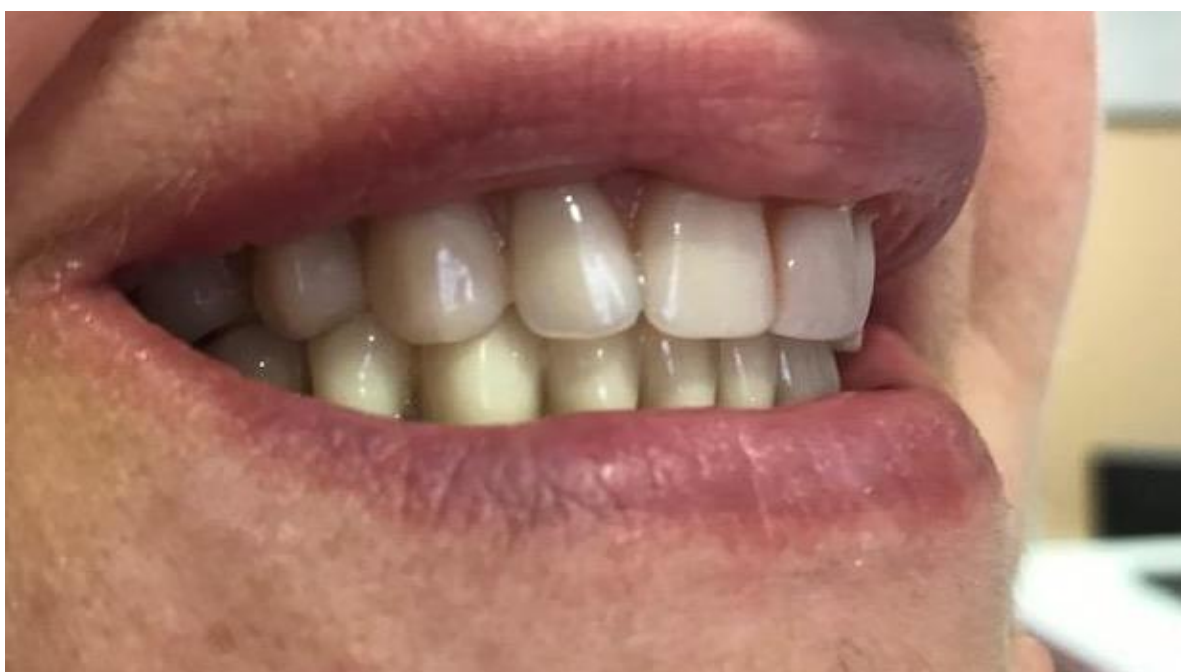
Slika 35. Gotov rad u ustima, lateralni prikaz. Preuzeto s dopuštenjem autora: Ružica Radović
