# **KOMPLIKACIJE FIKSNOPROTETSKE TERAPIJE**

DIPLOMSKI RAD

## **COMPLICATIONS OF FIXED PROSTHODONTIC THERAPY**

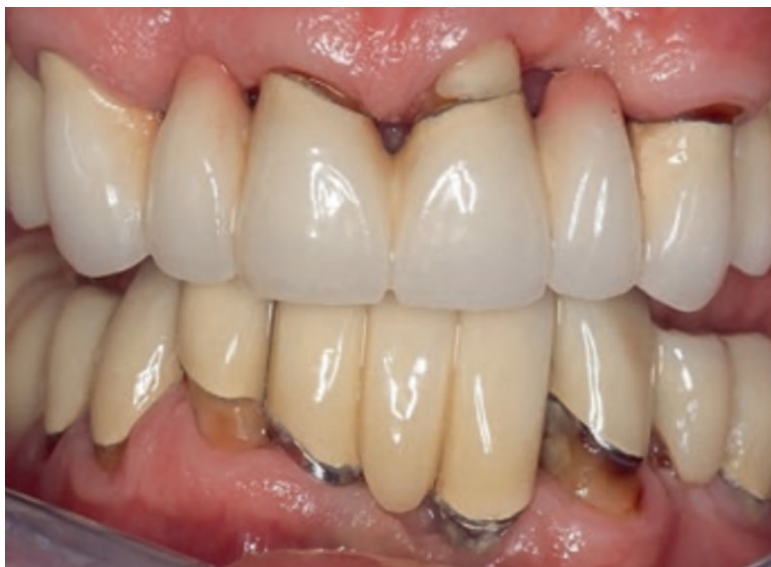
Slika 1. Sekundarni karijes vidljiv uz rubove krunica.

Precizna prilagodba rubova nadomjestka od iznimne je važnosti za uspjeh terapije. Karijes najčešće nastaje kada cervikalni rub preparacije nije ujednačen i kada nije osiguran dosjed nadomjestka do ruba preparacije. Nepravilni i nekontinuirani rub preparacije stvara uvjete za nakupljanje plaka osobito u slučaju kada je rub preparacije smješten subgingivno. Plak se nakuplja na mjestu koje nije dostupno čišćenju i tada raste rizik za nastanak cervikalnog karijesa. Zbog toga je, kada god je to moguće, rub preparacije potrebno smjestiti supragingivno ili u razini gingive. Na taj je način pacijentu omogućeno lakše čišćenje (2).

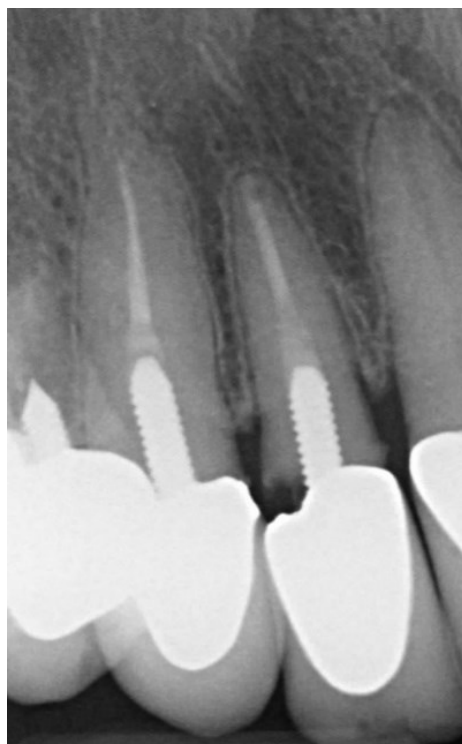
Slika 2. Karijes zuba nosača.

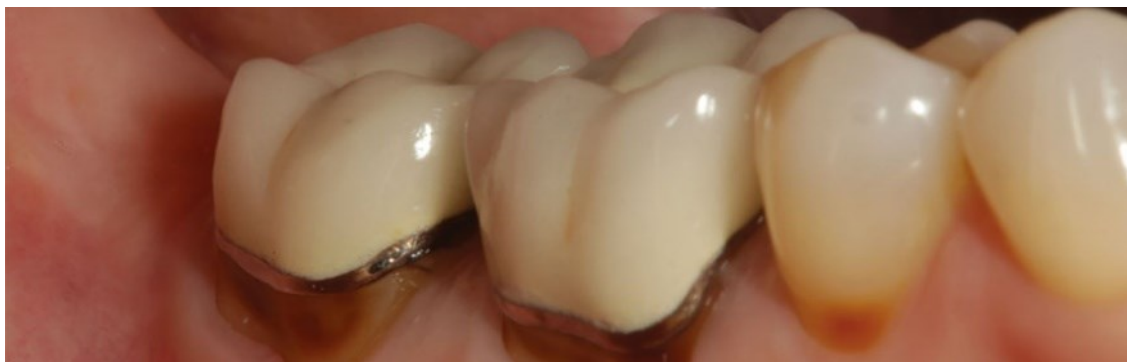
Slika 5. Gingivna recesija na zubima nosačima metal-keramičkih krunica.

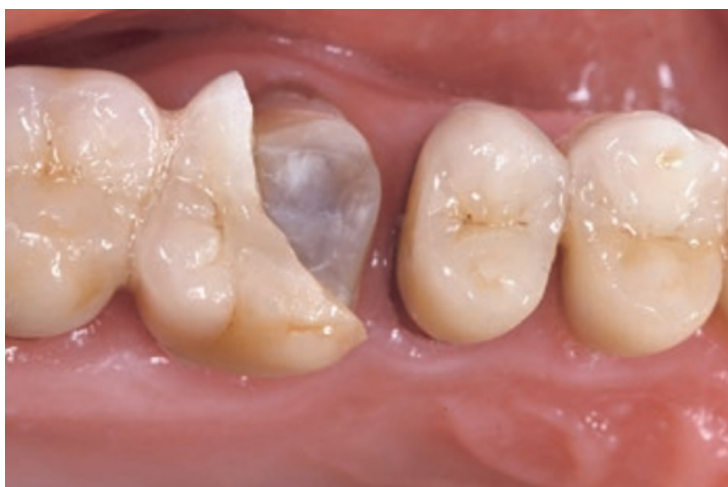
Slika 8. Polovica slojevana potpuno keramička krunica izgubljena zbog loma keramičke jezgre.

Jezgra mora imati oblik koji će podupirati obložnu keramiku na svim dijelovima i jednakom debljinom, a posebno su važne centrične kvržice, marginalni grebeni i incizalni bridovi jer na tim mjestima nadomjestak najčešće puca (8).

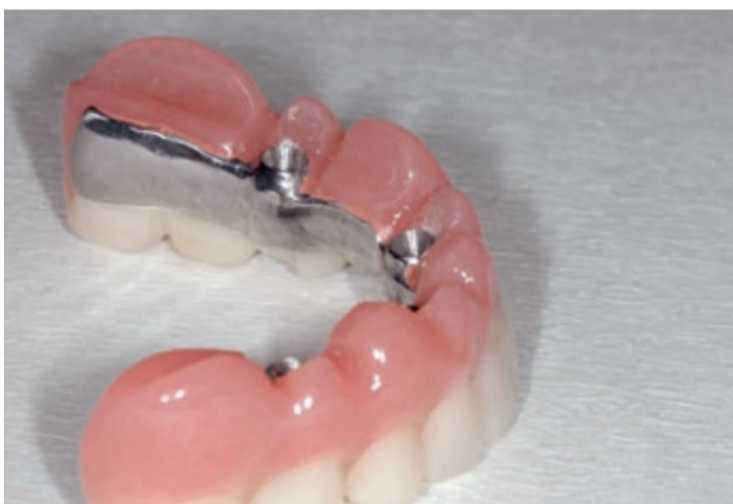
Slika 13. Most nošen implantatima gdje se pozornost nije pridavala mogućnosti čišćenja.

Akrilatna krila bukalno na implantatima blokiraju pristup oralnoj higijeni. Preuzeto s dopuštenjem izdavača: (3)

Glavni etiološki čimbenik za razvoj periimplantog mukozitisa i periimplantitisa je plak (17). Dizajn protetske konstrukcije treba olakšati održavanje oralne higijene. Primarno je važna povoljna trodimenzionalna postava implantata. Prekonturirani su nadomjestci obično posljedica previše površno ili previše palatinalno smještenih implantata (21). Takav dizajn omogućuje veću akumulaciju plaka i upalu mekih tkiva oko implantata.
