Master's thesis / Diplomski rad

KOMPLIKACIJE FIKSNOPROTETSKE TERAPIJE

DIPLOMSKI RAD

Rad je ostvaren na Zavodu za fiksnu protetiku Stomatološkog fakulteta Sveučilišta u Zagrebu.

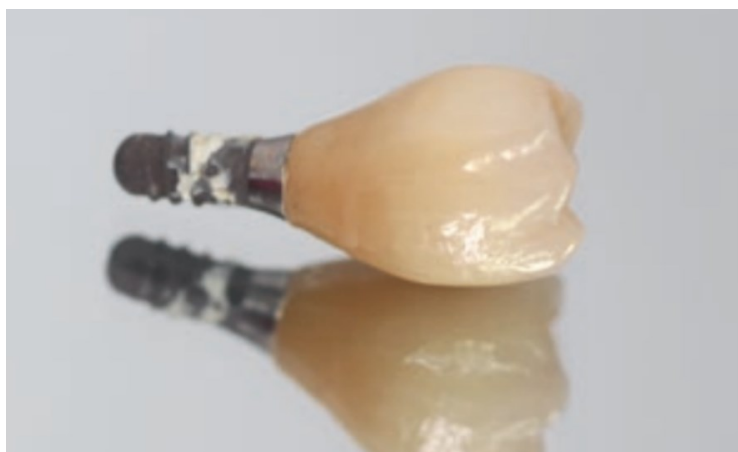
Slika 14. Ostatak cementa na implantatu. Preuzeto s dopuštenjem izdavača: (3).

Završno fiksiranje radova u implantoprotetici može biti cementiranjem ili vijčanom vezom (2). Do komplikacija upale mekog tkiva može doći zbog subgingivnih ostataka cementa nakon cementiranja krunica i mostova nošenih implantatima. Rezidualni cement može uzrokovati krvarenje pri sondiranju, povećanje dubine sondiranja i gubitak kosti. Ako se pravodobno ne ukloni, komplikacije koje uzrokuje višak cementa su reverzibilne (2, 3).
